## 第4回 繋離船作業における安全問題検討会

## 繋離船作業に係る付属工調査の結果について

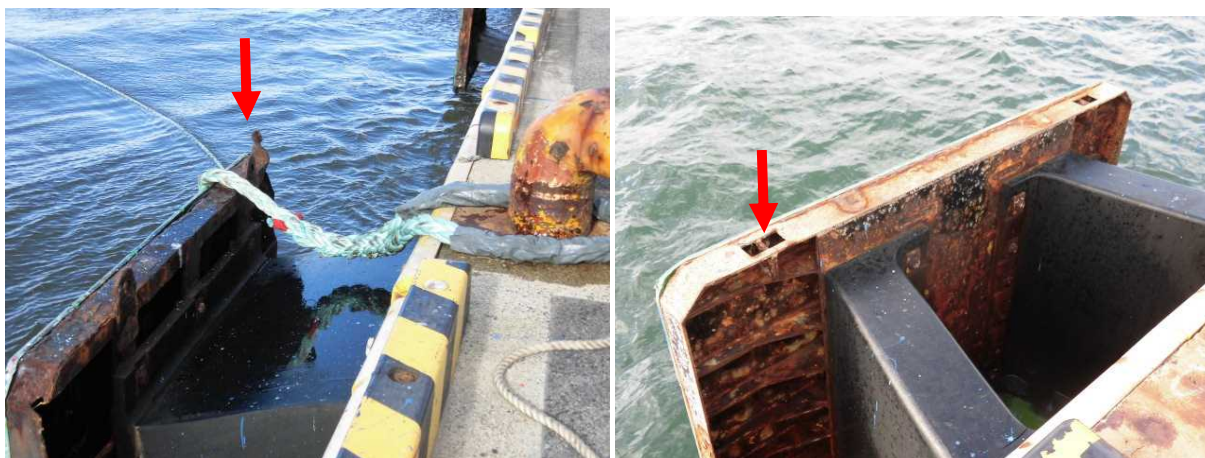
## 防舷材に関連する事例

作業上の問題点：防衝板の吊金具に、係留索が引っ掛かることが多い。係留索破断の原因にもなる。  
改善要望・改善策：右の写真のように、吊り金具を取り外してある防衝板もある。この状態が望ましい。

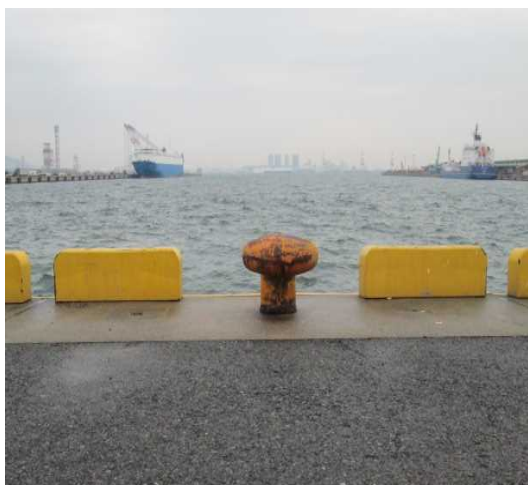
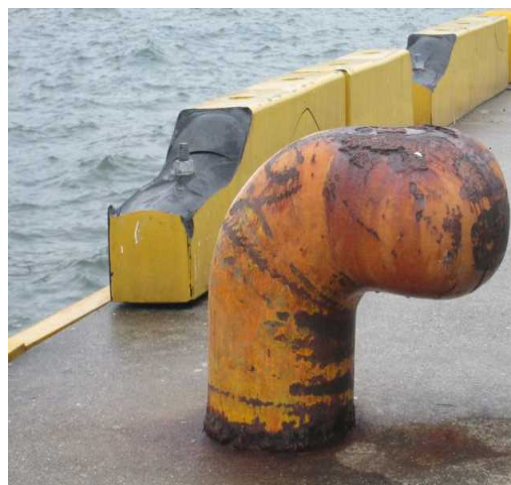
## 「車止め」に関連する事例

作業上の問題点：干潮時に係留索と車止めが接触し、車止めの角が破損する。

改善要望・改善策：係船柱の高さを車止めよりも高くするか、車止めの角に傾斜をつけて、係留索がすべるような工夫が必要。

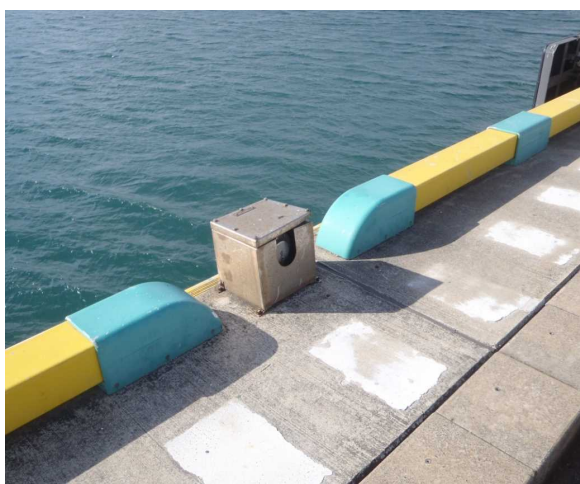
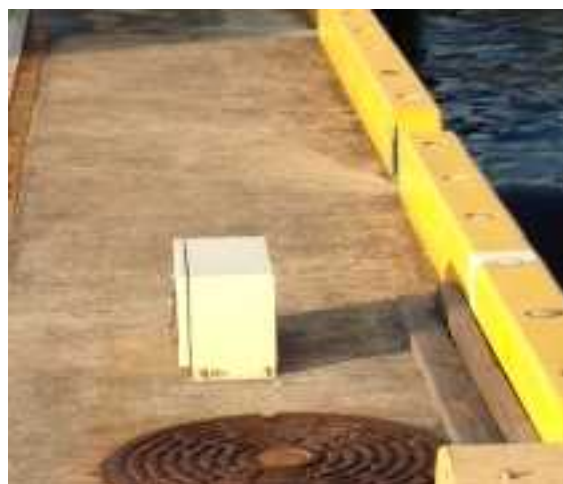
## 岸照灯等の設備に関連する事例

作業上の問題点：車止めの上を滑ってきた係留索が電源ボックスに引っ掛かり、ボックスの破損や係留索を損傷させる。

改善要望・改善策：電源ボックスをカバーで覆い被せるか、岸壁内に埋め込むのが望ましい。

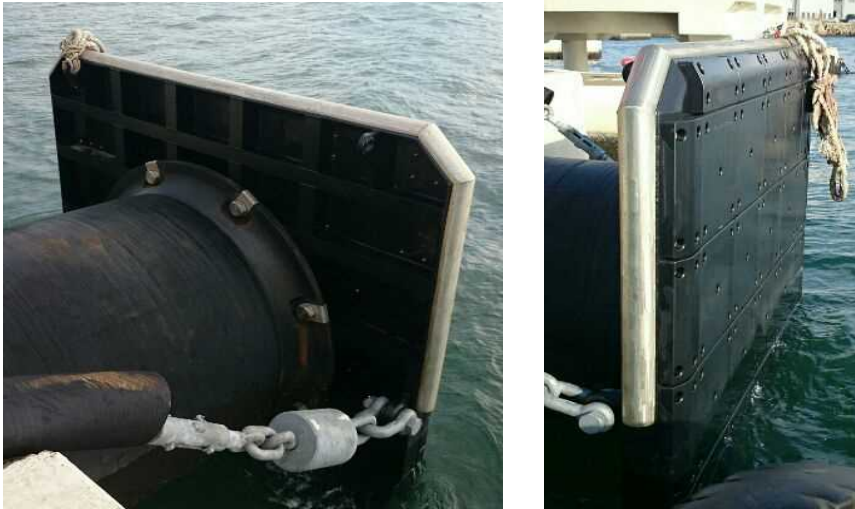
防舷材の工夫

評価内容：防衝板上部に突起物がない。周囲をステンレス材で覆い、係留索の擦れ防止対策を施してある。係留索を傷めず巻き上げられる。

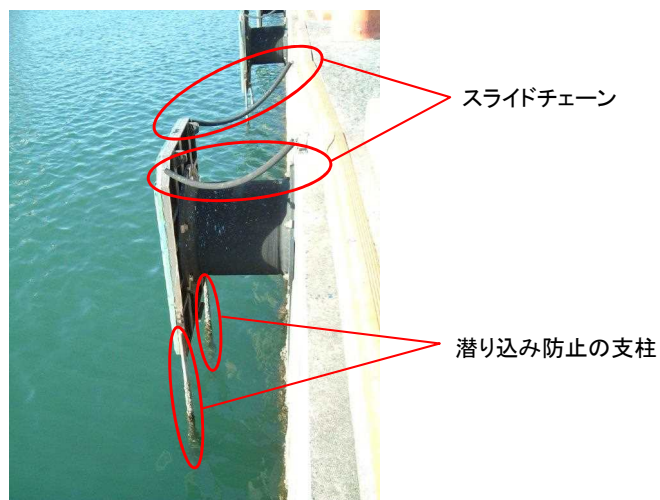
防舷材の工夫

評価内容：既存の防舷材にスライドチェーン及び潜り込み防止の支柱を施している。係留索は防舷材に引っ掛かりにくく、下部には入り込まない。

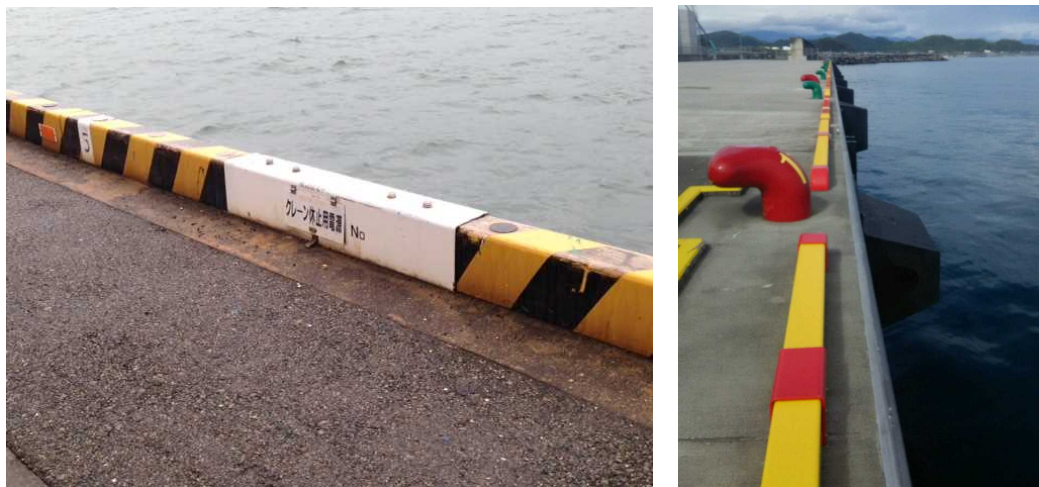
### 車止めの工夫

評価内容： ①車止め間をカバーで覆っているため、中に設置されている電源ボックスを傷めない。  
②車止め間をカバーで繋ぎ一体化させているため、係留索の引っ掛かりが防止される。

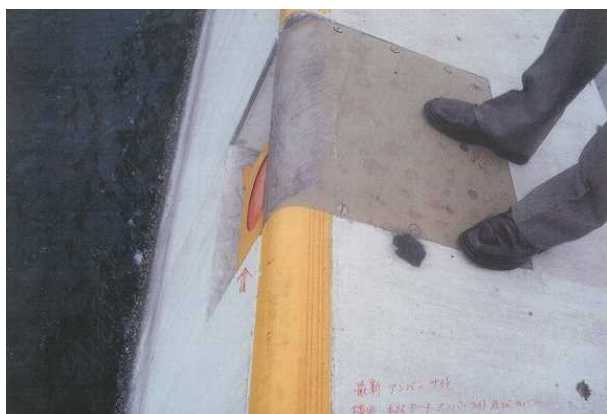
### ①岸照灯カバー

評価内容： ①岸照灯上部がフラットに固定されている。足元が安定しており、係留索の引っ掛かりがない。  
②車止め間に係留索が入り込まないように工夫されており、ソーラーパネルが保護されている。
