改善箇所説明図

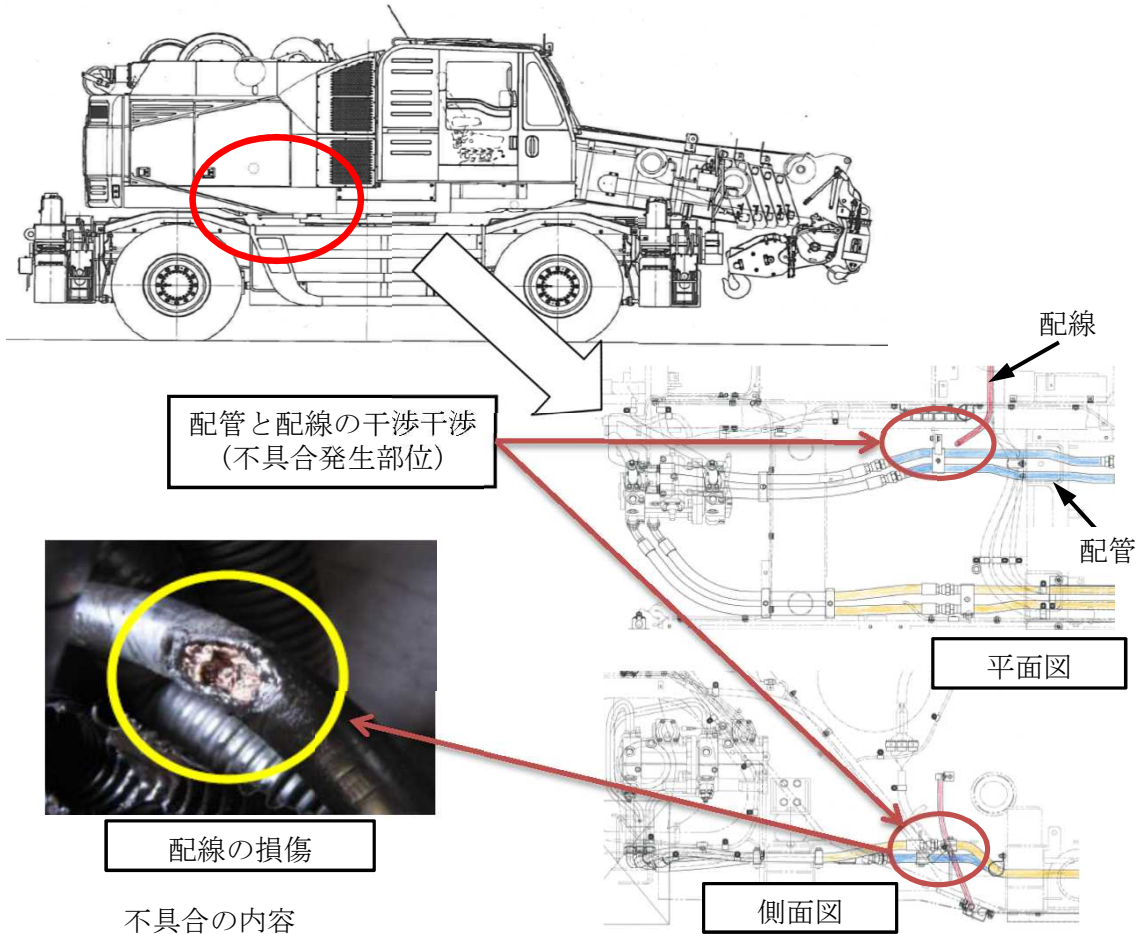
ホイール・クレーンにおいて、スターターモータの電気配線の配策設計が不適切ため、電気配線と作動油の配管が接触し電気配線の被覆が損傷することがある。そのため、配線と配管が接触するとスパークが発生し、配線が断線、または配管が損傷して、エンジンが始動できない、もしくは作動油が漏れるおそれがある。

全車両、配線の固定ブラケットを取り付ける。
