改善箇所説明図

例：ZIL520

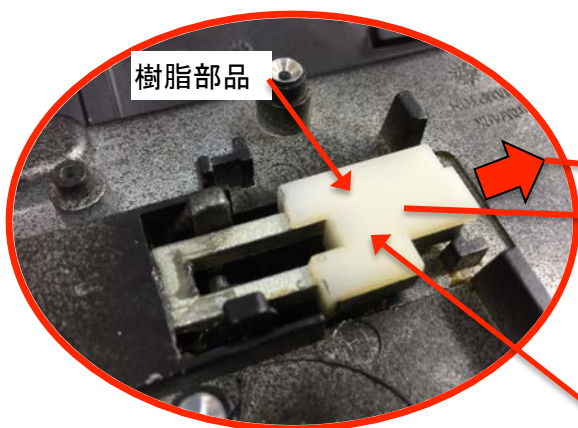
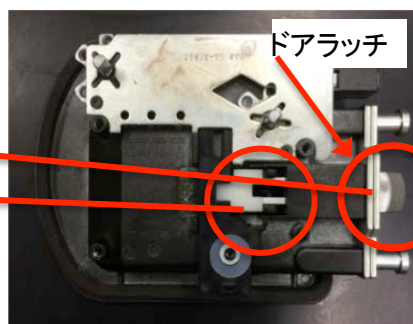
基準不適合箇所詳細

樹脂部品

部品内部

ドアラッチ

基準不適合箇所
