# 改善箇所説明図 ①

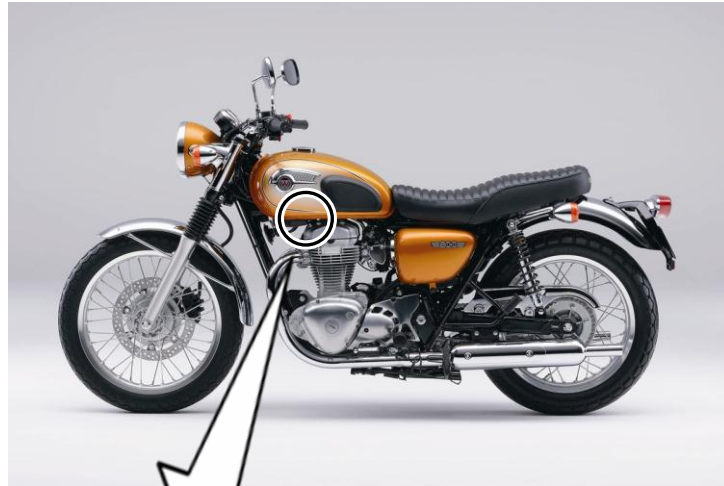
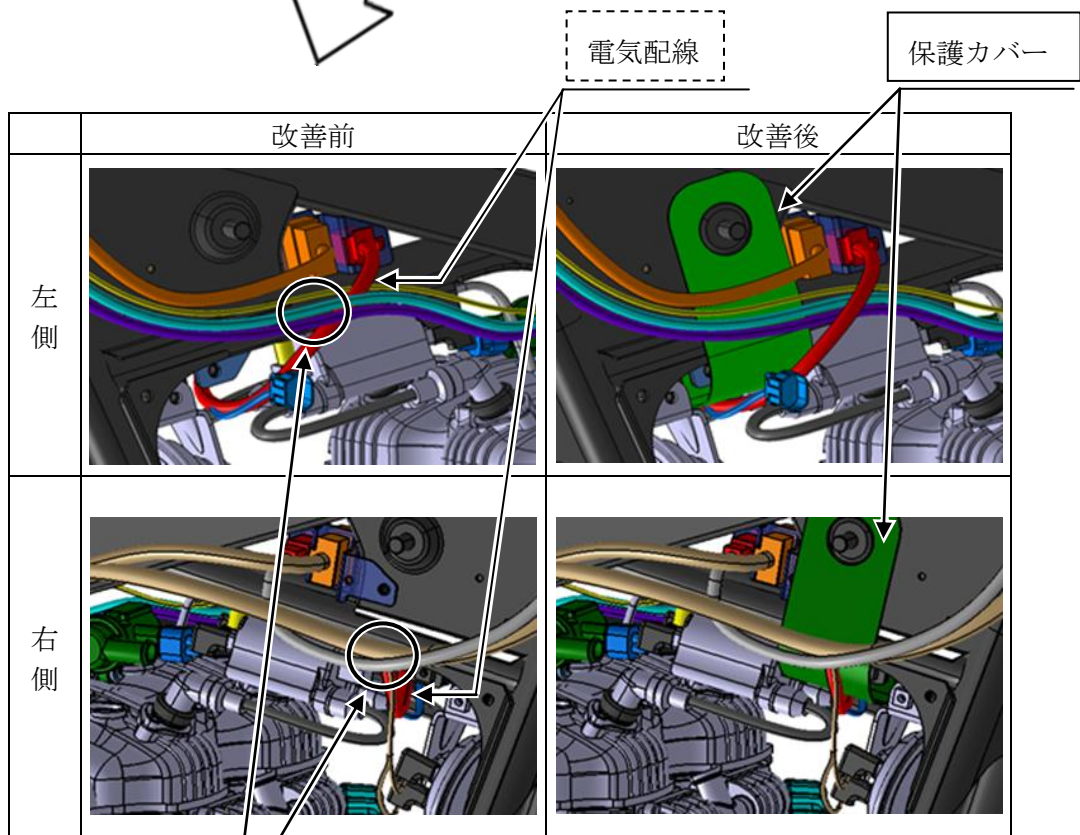
## 基準不適合発生箇所

電気配線の配索設計が不適切なため、電気配線がフレームの突起部と干渉していることがある。そのため、そのままの状態で使用を続けると、電気配線の被覆が摩耗して芯線がフレームと短絡し、最悪の場合、走行中にエンジンが停止するおそれがある。

全車両、当該電気配線を点検し、損傷のあるものは補修または交換を行うとともに、保護カバーを追加し、配索を変更する。
