# 改善箇所説明図

代表型式：UDS-KRC011

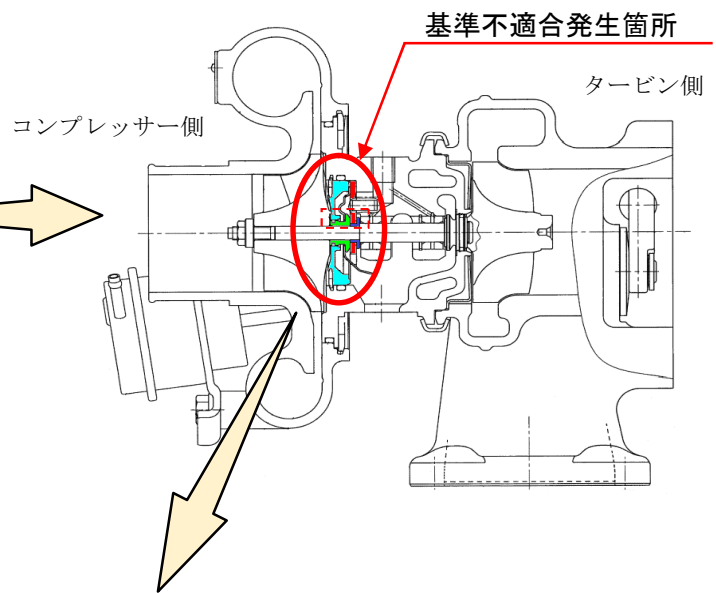
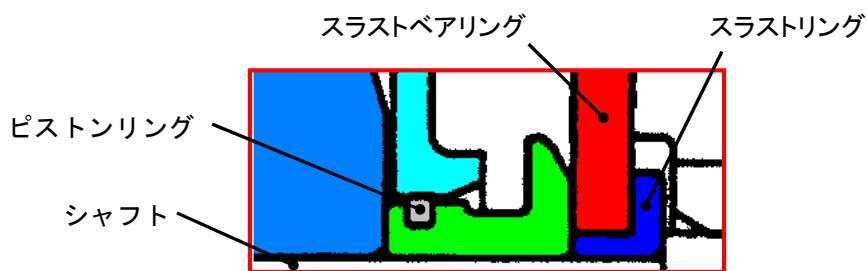
基準不適合発生箇所

ホイール・クレーンの原動機において、エンジンオイルの潤滑性が低下した状況下におけるターボチャージャーのスラストベアリングの耐久性が不足しているため、当該状況下で繰り返しエンジンに高負荷を加えたり高回転域で使用すると、スラストベアリング及びスラストリングに摩耗を生じることがある。そのため、ターボチャージャーのシャフトにガタつきが生じ、そのままの状態で使用を続けると、ターボチャージャーのシールリングが損傷してエンジンオイルが漏れ出し、当該オイルがエンジン内部、排気系に入り込み、白煙、異音、エンジン回転数の上昇等の不具合が発生し、最悪の場合、エンジンが破損するおそれがある。

全車両、ターボチャージャーを対策品と交換する。  
 また、インタークーラおよび交換したターボチャージャー内部にエンジンオイルの漏れが確認された場合は、エンジン、吸気系、排気系の装置を点検し、損傷部品の交換を行う。  
 さらに使用者に対し、エンジンオイル点検の重要性について注意喚起を行う。
