改善箇所説明図

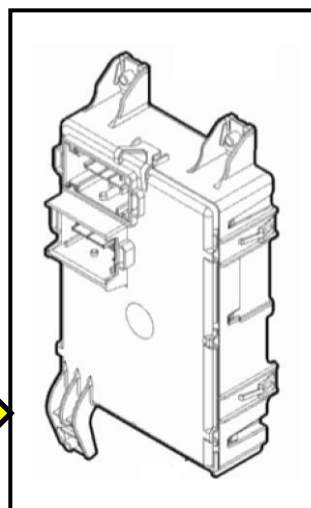
基準不適合発生箇所

ボディ・コントロール・ユニット

前照灯を制御するボディ・コントロール・ユニットにおいて、当該ユニットの制御プログラムが不適切なため、すれ違い用前照灯の制御電圧のしきい値が低いものがある。そのため、ヘッドライトスイッチの端子に錆び等が発生し、電気抵抗が大きくなると、すれ違い用前照灯作動時の制御電圧のしきい値を超えるため、すれ違い用前照灯が点灯しない。または、点灯中意図せず消灯するおそれがある。

全車両、ボディコントロール・ユニットのプログラムを書き換える。
