改善箇所説明図

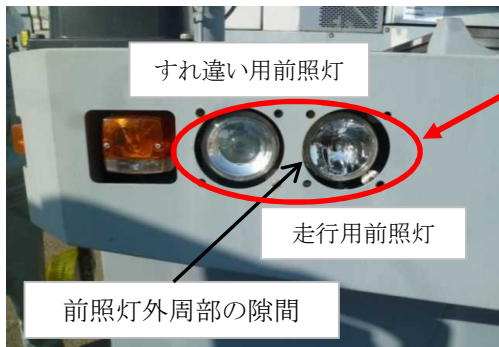
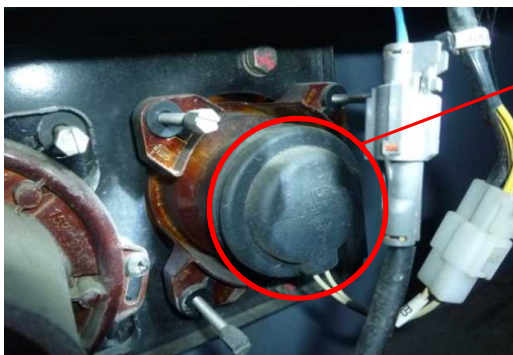
防水カバー

ホイール・クレーンの前照灯において、防水設計が不適切なため、灯火器内部に雨水が浸入することがある。そのため、雨水が灯火器内部に溜まり灯火器の反射部が腐食して光度が低下するおそれがある。また、走行中、端子がショートして前照灯が消えるおそれがある。

全車両、前照灯後部に防水カバーを取り付ける。また、前照灯を点検し、水が浸入した形跡があるものは、前照灯を新品に交換する。
