事業用自動車事故調査報告書

タンク車の追突事故（愛知県犬山市）

平成28年2月8日

事業用自動車事故調査委員会

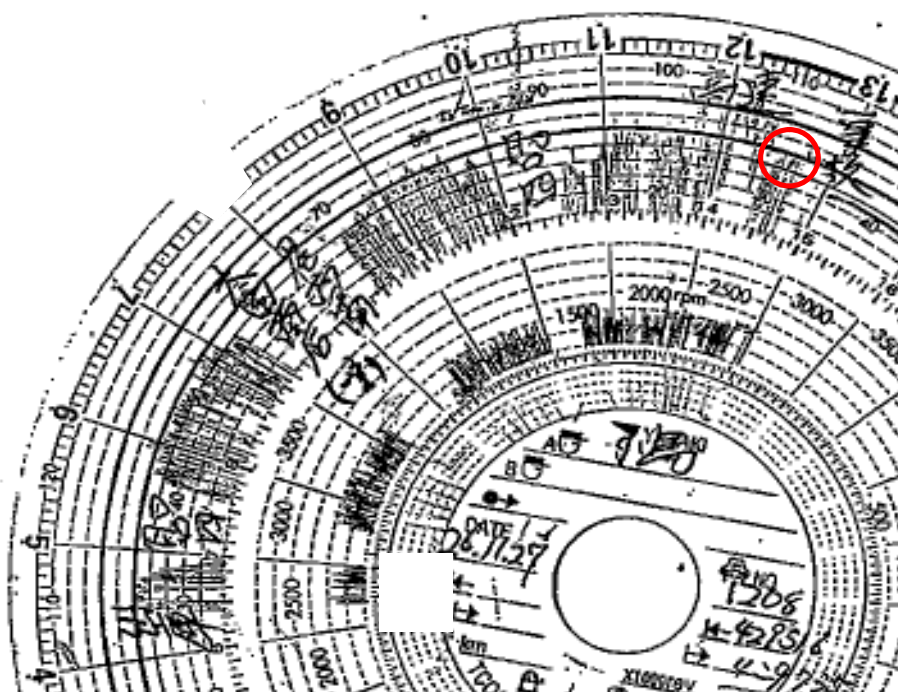
図2 事故当日の運行記録計の記録（○は事故発生付近を示す）

- ・事故前の12時05分から12時25分頃までの記録によると、平均80km/hの速度で走行していた。
- ・その後、平均60km/hの速度で約20分間走行したところで、急に減速して停止している。
- ・なお、当該車両にはドライブレコーダーが、前面ガラスに取付けられていたものの、衝突の衝撃で前面ガラスが破損したことにより、紛失している。

2.1.2 に記述したように、運行記録計の記録によると、速度60km/hから急に減速して停止していることから、相手車両1への衝突速度は約60km/hであると推定される。2.4.2.1及び2.4.3.1に記述したように、当該運転者は、事故当日、1ヵ月の勤務実績は改善基準告示に適合していたものの、睡眠不足のため疲労が残っていたにもかかわらず、点呼の時にその旨を申告せず、当該運行管理者も当該運転者の睡眠不足や疲労の状態について把握できなかった。そのため、当該運転者は、事故当時、集中力が低下していた状態であったと考えられ、休憩を取ろうとしてコンビニエンスストアを探しながら走行したため、相手車両1に気付くのが遅れ、追突したものと考えられる。

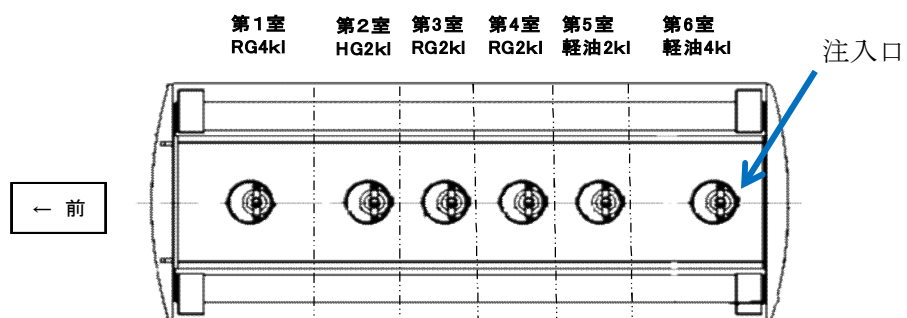
参考図 2-2 タンク上面図

〔車両〕	タンク車
〔定員〕	1名
〔当時の乗員数〕	1名
〔最大積載量〕	13,600 kg
〔当時の積載量〕	13,600 kg
〔積載物品〕	レギュラーガソリン8,000リットル、軽油6,000リットル ハイオクガソリン2,000リットル、合計16,000リットル (参考図2-2参照)
〔乗員の負傷程度及び人数〕	なし

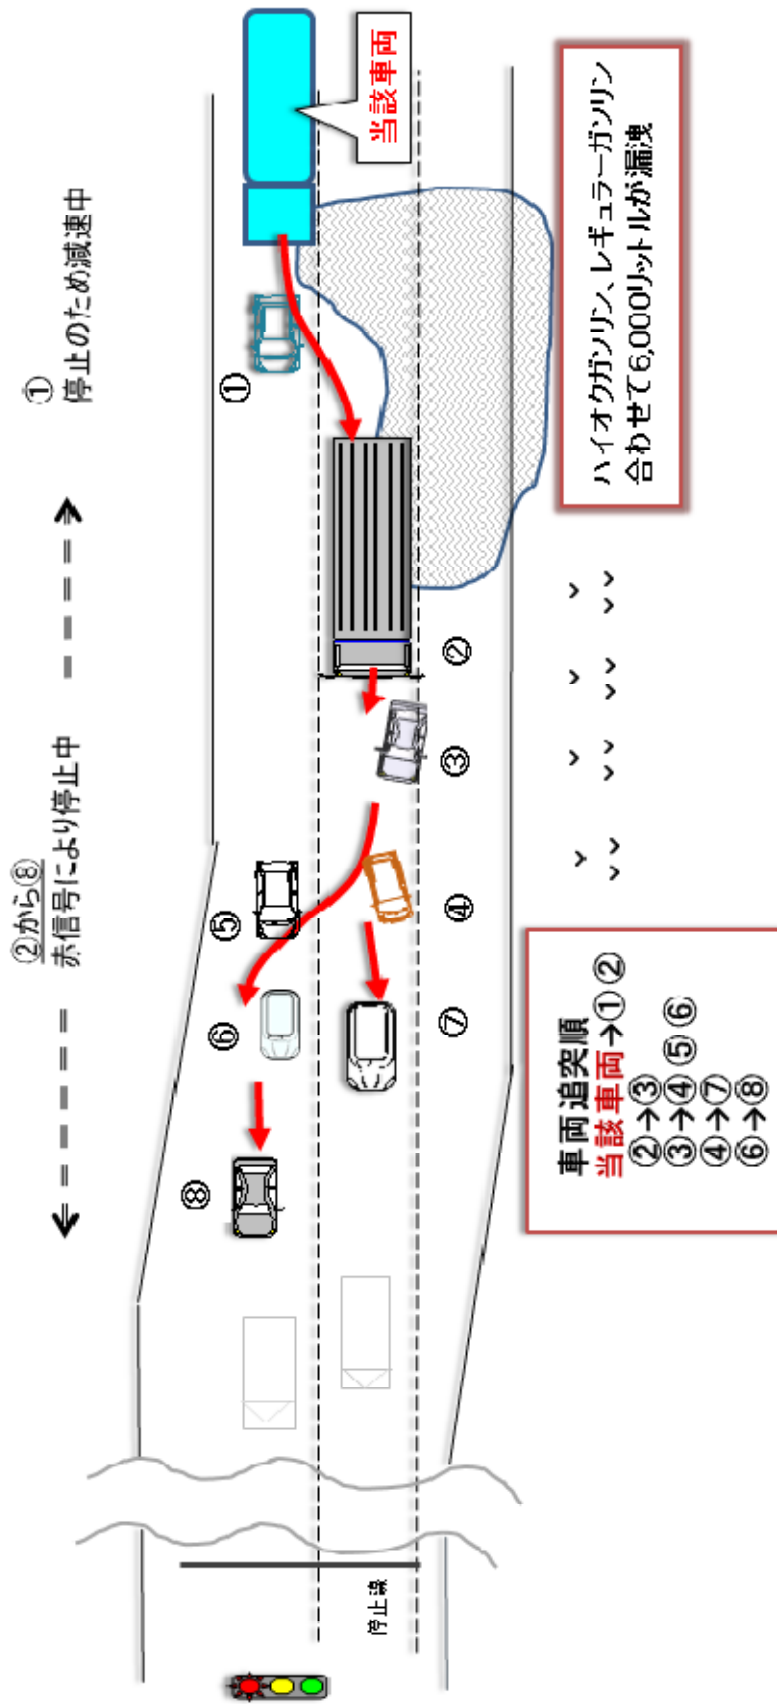
参考図3 事故地点見取図

- ・当該運転者は、事故前日、5時20分に出庫し、18時20分に帰庫した。この日の走行距離は255kmであった。
- ・当該運転者は、事故当日、4時06分に出勤し、当該事業者の営業所（以下「当該営業所」という。）において4時09分に対面により始業点呼を受け、4時20分に出発し、5時00分に三重県四日市市の油槽所（以下「当該油槽所」という。）に到着した。
- ・当該油槽所において、レギュラーガソリン等14,000リットルを荷積みして5時30分に出発し、7時10分に愛知県尾西市の給油所に到着した。
- ・荷卸し後の8時30分に同給油所を出発し、10時00分に当該油槽所に戻った後、レギュラーガソリン8,000リットル、軽油6,000リットル及びハイオクガソリン2,000リットルの合計16,000リットルを荷積みし、10時30分に岐阜県加茂郡の給油所に向けて出発した。
- ・一般道及び高速道路を経由して、休憩ができるコンビニエンスストアを探しながら国道41号線の第2通行帯を走行していたところ、交差点の信号機で停止していた車列の最後尾に赤信号で停止しようとして減速していた相手車両1に気づき、ブレーキ操作をせず左にハンドルを切ったものの、間に合わずに相手車両1の左後部に当該車両の右前部の下部と衝突した。さらに、左側の第1通行帯の前方に停止していた相手車両2への衝突を避けるため、ハンドルを右に切ったものの、相手車両2の荷台右後部に当該車両の左側を追突させ、そのまま、相手車両2を押し出して停止した。この追突により当該車両の助手席、タンク第1室及びタンク第2室の左側下部が破損し、第1室のレギュラーガソリン4,000リットル及び第2室のハイオクガソリン2,000リットルの計6,000リットルが路上に漏洩した。
- ・当該車両に追突され押し出された相手車両2は、前方に停止していた相手車両3に追突し、押し出された相手車両3は前方に停止していた相手車両4、相手車両5及び相手車両6に追突、その後、相手車両4は相手車両7に、相手車両6は相手車両8にそれぞれ追突した（参考図3参照）。

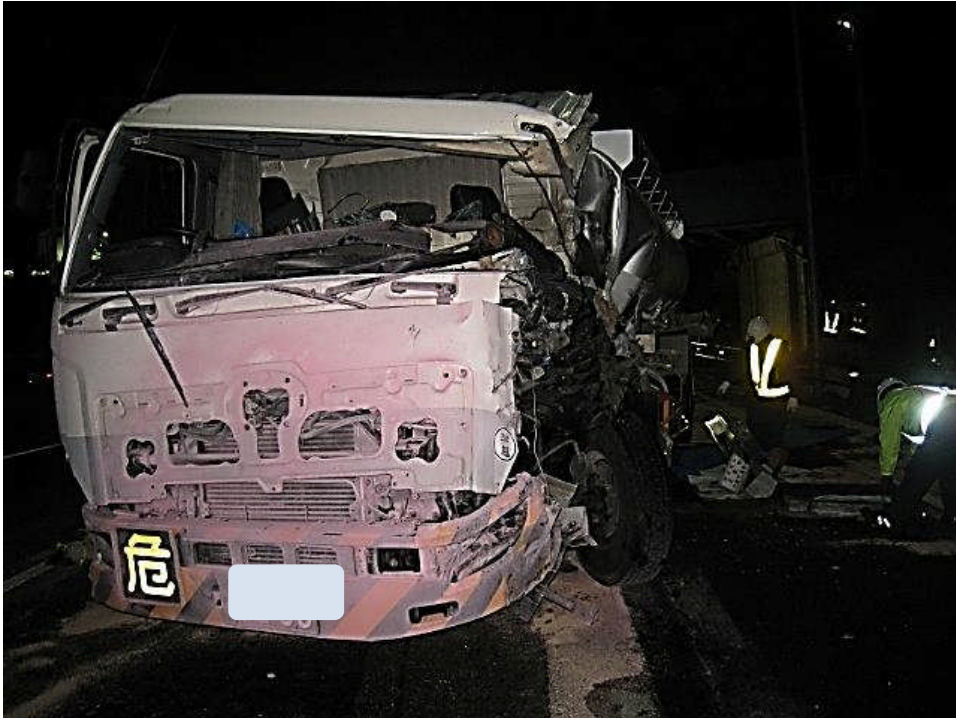
写真1 当該車両（前部）

- ・当該車両の最大積載量は、13,600kg（積載容量16,000リットル）であった。
- ・当該車両は、前部左側が相手車両2の荷台右後部と衝突した。その後、同荷台後部がタンク1室及びタンク2室の左下部を突き破った状態で停止した（参考：写真1、写真2及び写真5）。
