事業用自動車事故調査報告書

大型トラックの追突事故（静岡県浜松市）

平成28年2月8日

調査番号 : 1554210

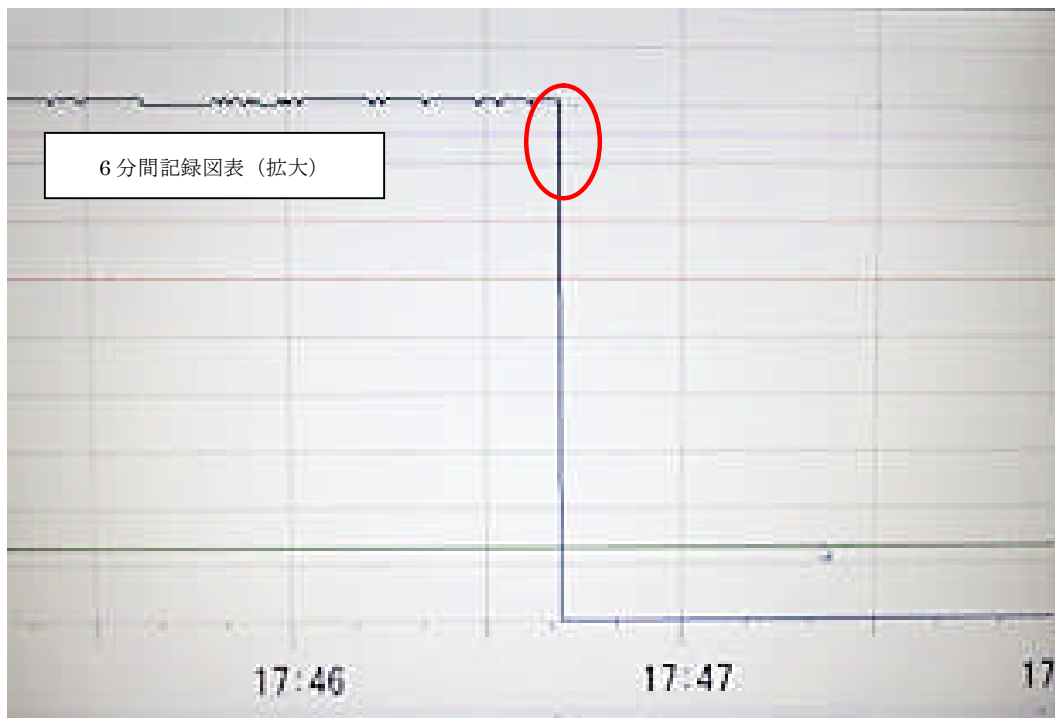
図2 事故当日の運行記録計の記録（○は事故発生付近を示す）

- ・事故当日の24時間記録図表によると、17時00分頃から平均90km/hの速度で約50分間走行している。
- ・事故発生付近の6分間記録図表によると、速度は91km/hの一定速度の状態から、停止状態まで急激に降下を続けており、停止までの時間は1秒以内である(図2参照)。

運行記録計の記録によると、当該車両は、追突の直前、制限速度 80 km/h を超える 91 km/h の速度で走行していた状態から 1 秒以内に停止していることは確認できるが、衝突前に当該運転者がブレーキを操作したことによる減速の記録及び同装置が作動してブレーキが効いていたことによる記録は確認できなかった。運行記録計は、車両の運転状況が分かるように、車両の速度、走行距離、時刻を記録する装置であるが、一般的にデータのサンプリングレートが低く、記録データから短時間で過度的に変化する現象を解析するには限界があるため、詳細については不明であった。
