改善箇所説明図

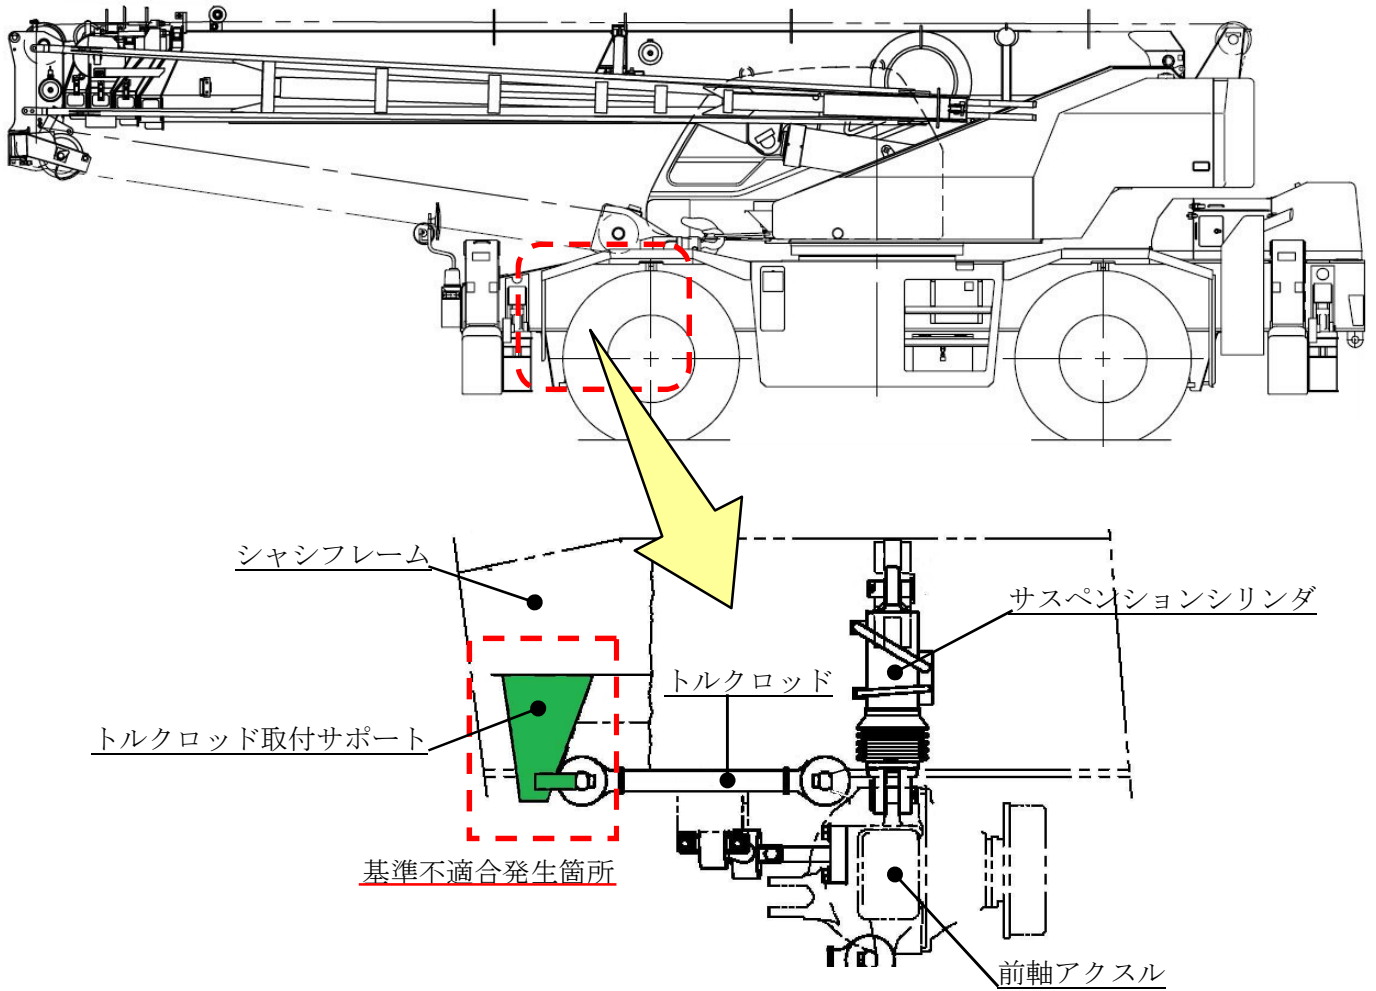
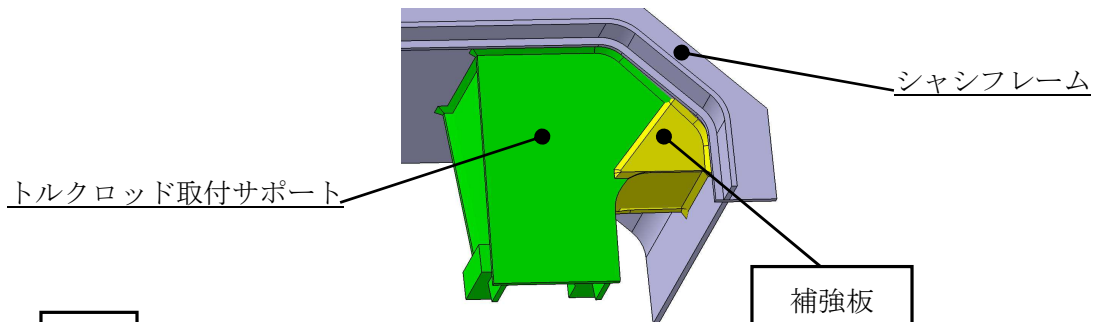
ホイール・クレーンの緩衝装置において、トルクロッド取付サポートの強度が不足しているため、急制動をかけると、当該サポートの取付部に疲労限度を超える応力がかかることがある。そのため、トルクロッド取付サポートの取付部に亀裂が入り、そのままの状態で使用を続けると、トルクロッド取付サポートの取付部が破損して、トルクロッドが外れるおそれがある。

全車両、トルクロッド取付サポートに補強板を追加する。

識別：追加した補強板の有無により識別する。
