改善箇所説明図

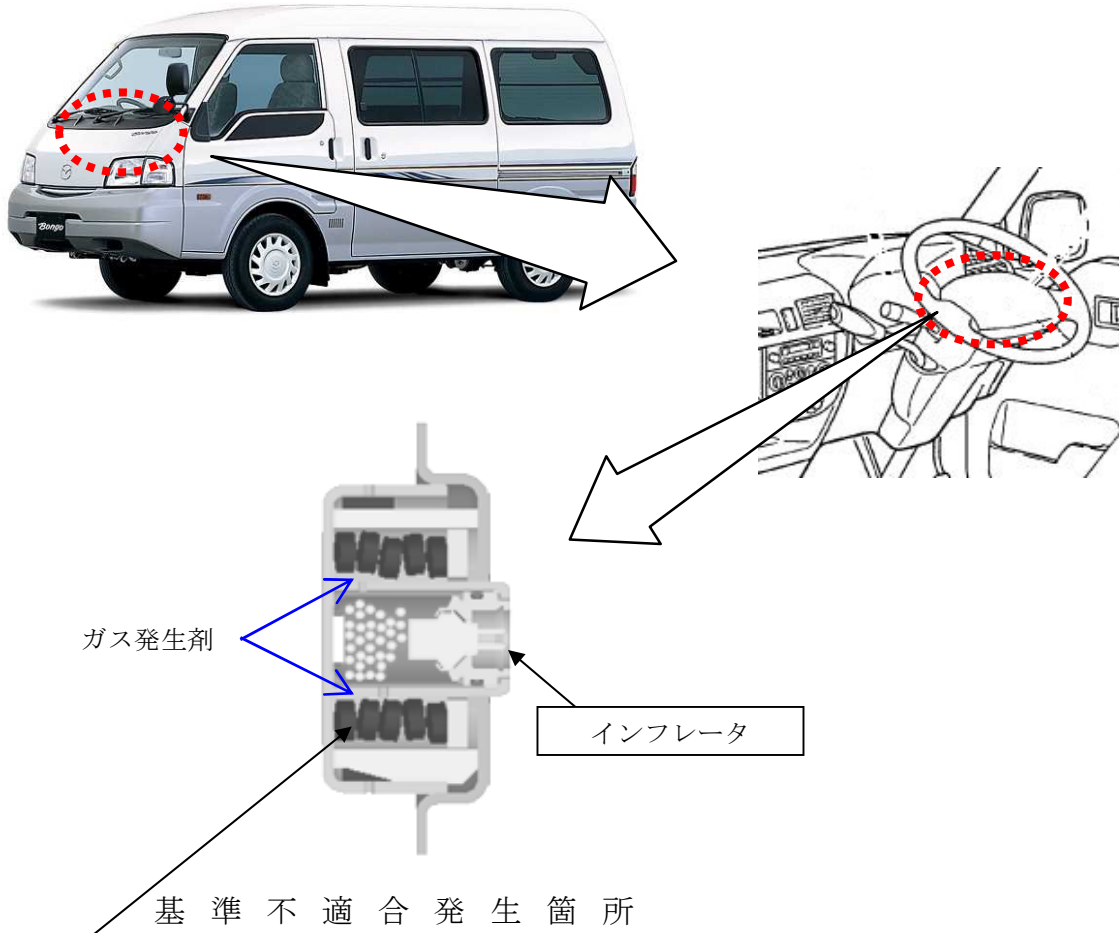
特定の運転者席用エアバッグのインフレーター（膨張装置）において、原因は判明していないが、エアバッグ展開時にインフレーター内圧で容器が破損するおそれがあることから、予防的措置として、当該インフレーターを交換する。

全車両、予防的措置として、当該インフレーターを交換用部品が準備できた段階で、年式の古いものから代替品と順次交換、回収して原因調査を実施する。
