改善箇所説明図

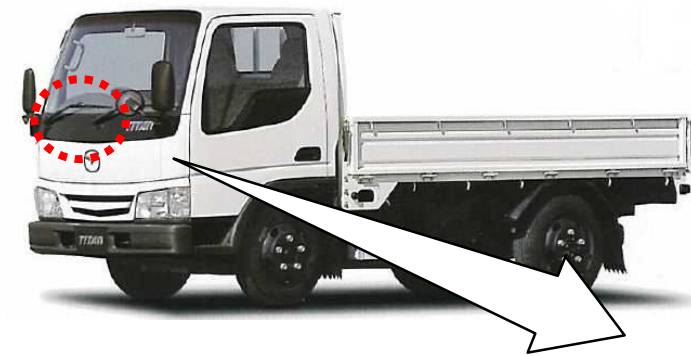
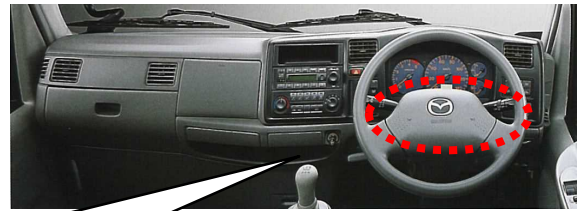
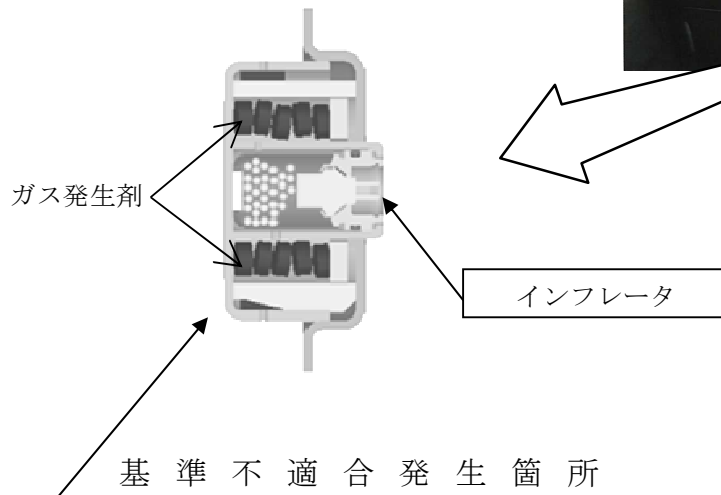
運転者席用エアバッグのインフレーター（膨張装置）において、部品メーカーで市場回収品を調査した結果、異常展開に繋がるおそれがあるインフレーター容器内圧の異常出力が認められた。このため、原因は判明していないが、一定の期間までに製造した同タイプのインフレーターについて、予防的措置として当該インフレーターを代替品に交換する。

全車両、当該インフレーターを代替品と交換する。なお、交換部品については全数回収して原因調査を実施する。
