改善箇所説明図

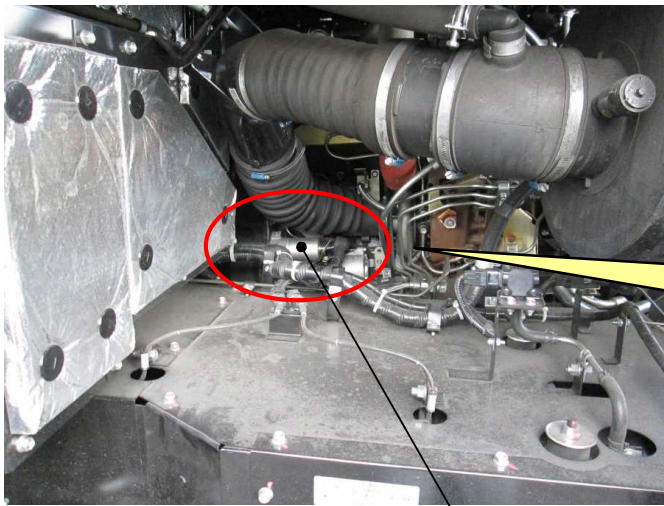
スターター一式

グロメット

注 : は、端子間の樹脂部分に損傷が認められた場合に、交換する部品を示す。

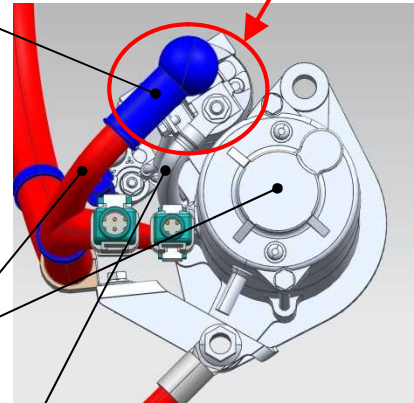
《車両後方視》

基準不適合発生箇所

モーター側配線

バッテリー側配線

大・中型バスの原動機において、スターターのバッテリー側配線の締付けに不適切なものがある。そのため、そのままの状態で使用を続けると、車両振動によって当該配線が緩んで端子部がモーター側配線と短絡し、最悪の場合、火災やスターターリレー配線の断線が生じて始動不能に至るおそれがある。

全車両、スターターのバッテリー側配線を正規状態で締め付ける。また、スターター端子間の樹脂部分に損傷が認められた場合は、スターター一式を交換する。
