改善箇所説明図

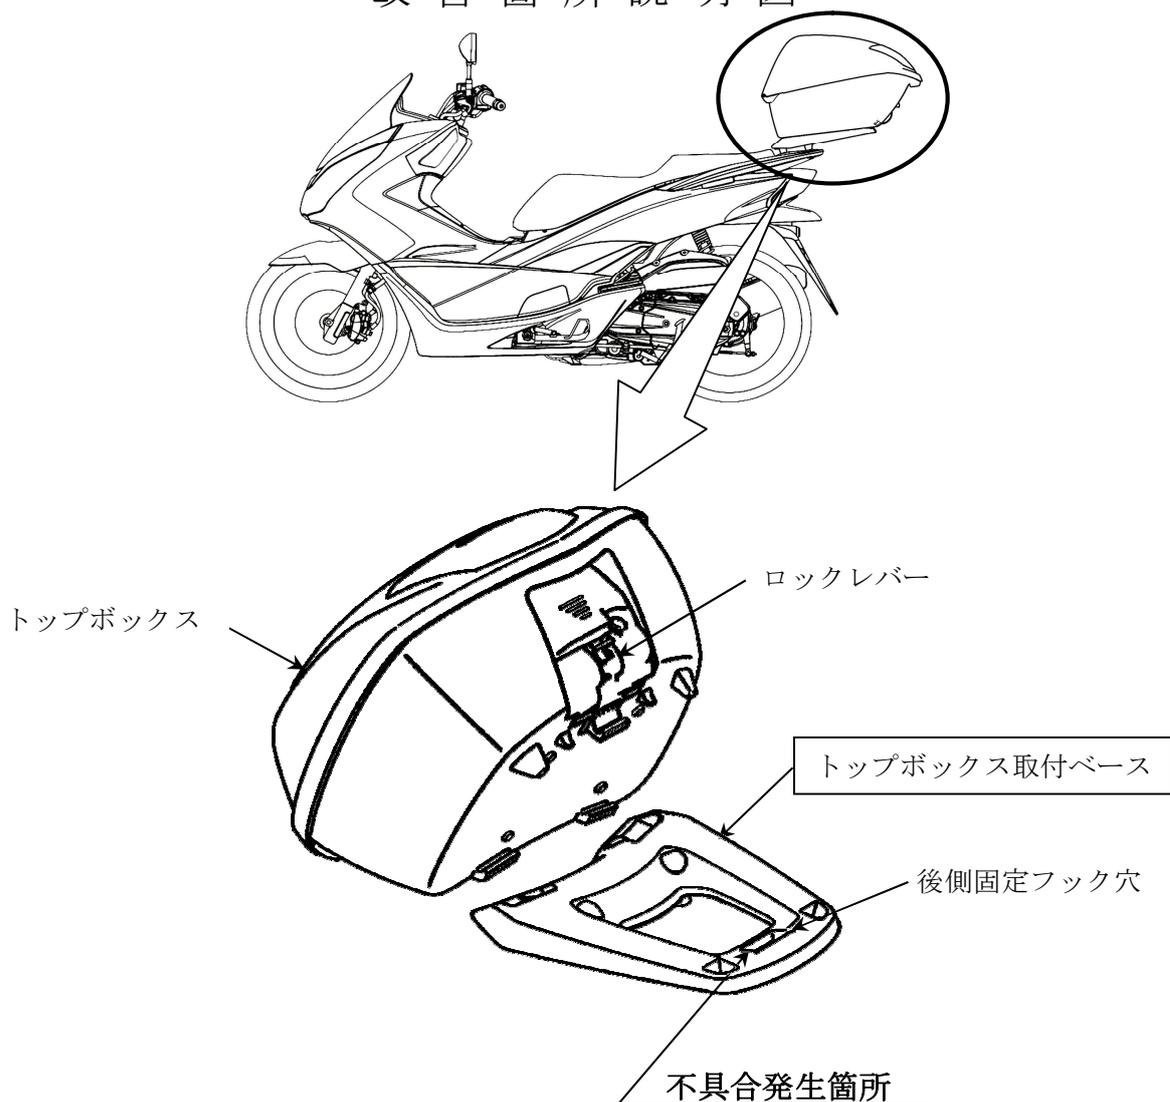
後付け用品として販売したトップボックス取付ベースにおいて、トップボックスを固定する後側固定フック穴位置が不適切なため、トップボックス取付ベースとトップボックス間に隙間がある状態でロックレバーを操作すると、トップボックスが確実に固定されない場合がある。そのため、そのままの状態で使用を続けると、段差乗り越え等の際にトップボックスが脱落し、他の交通の妨げになるおそれがある。

改善前	改善後
トップボックス取付ベース裏側

凸形状の識別なし	トップボックス取付ベース裏側

凸形状の識別あり

全車両、トップボックス取付ベースを対策品と交換する。なお、対策品の供給に時間を要することから、当面の暫定措置として、使用者に不具合内容の周知を行い、販売店にて取付ベースとトップボックスに隙間がない状態でトップボックスを取り付け、ロックレバーを結束バンドで固定し、取付ベースに結束バンドを切らない旨のシールを貼り付ける。

識別：トップボックス取付ベースに黄色の識別ラベルを貼付する。
