改善箇所説明図(1)

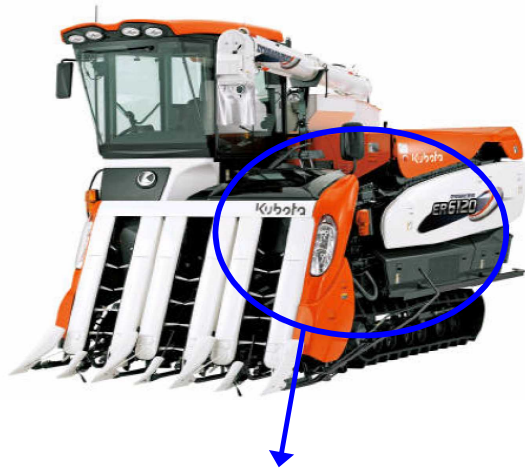
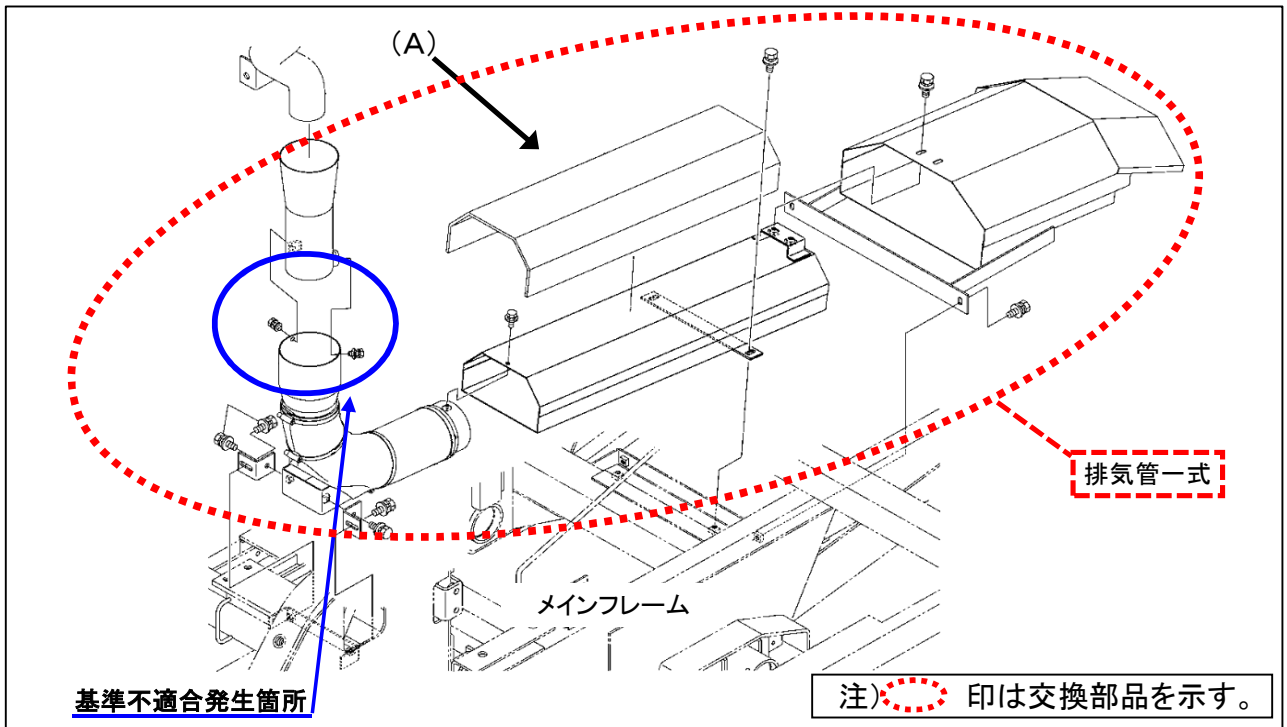
刈取脱穀作業車の排気管において、排気管接続部の設計が不適切なため、湿田で刈取脱穀作業を行うと泥が排気管の接続部に詰まることがある。そのため、排気管内に外気を取り入れることができず、排気ガスの温度が低下せず、排気管表面温度が高くなり、最悪の場合、排気管の表面に堆積したワラが発火するおそれがある。

改善の内容： 全車両、排気管一式を対策部品と交換する。

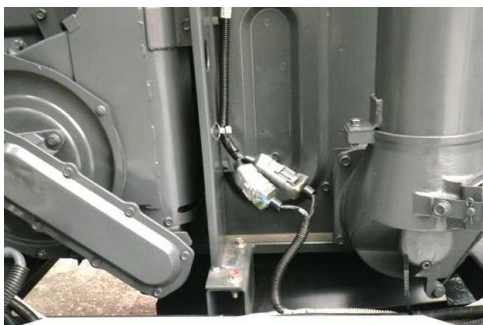
改善前、カバー無し

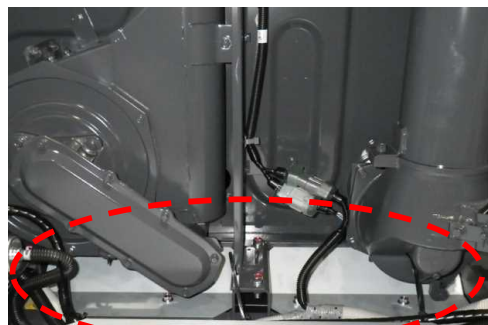
改善後、カバー有り
