改善箇所説明図

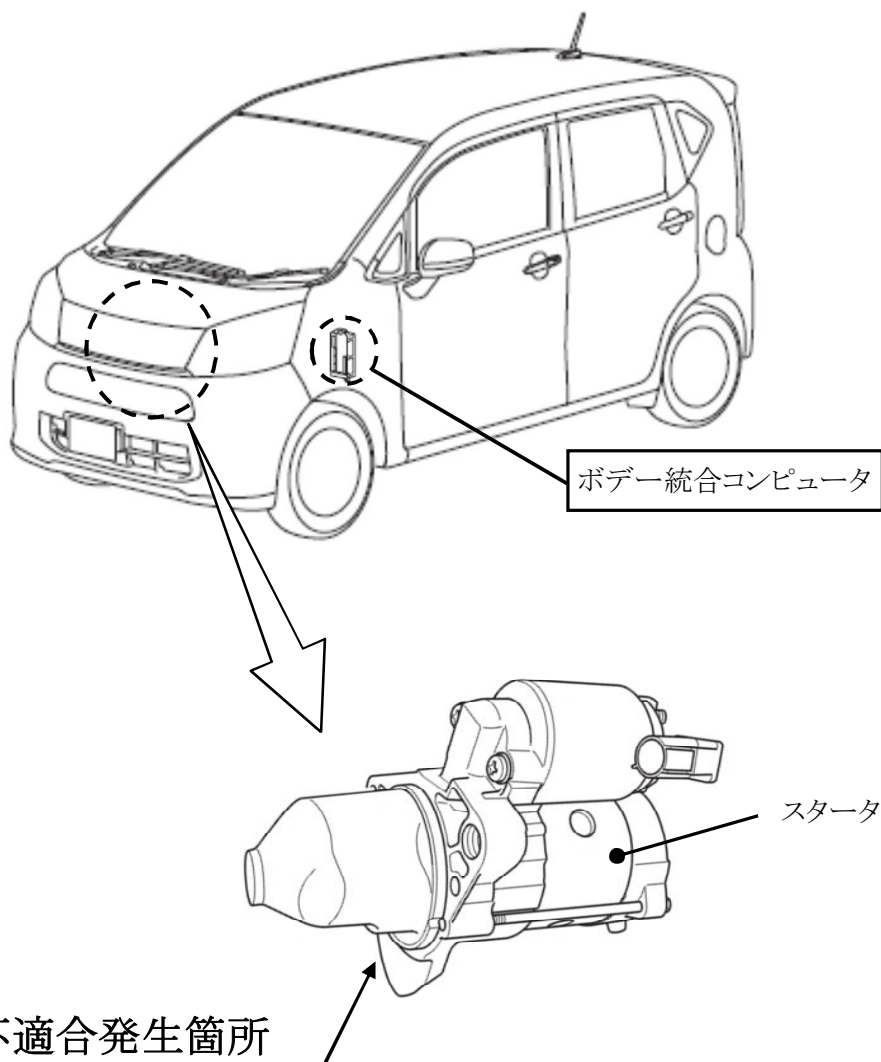
プッシュスタート付車のエンジン始動装置(スタータ)において、スタータ作動制御プログラムが不適切なため、プッシュスタートボタンの操作の直後に、シフトをPからNレンジに操作をすると、スタータ内部が焼きつくことがある。そのため、スタータ内部が固着により異音が発生し、そのまま使用を続けると、最悪の場合、エンジンが始動できなくなるおそれがある。

全車両、スタータ作動制御プログラムを変更する。

車室内車台番号打刻位置の車両後方側に黄色ペイントを塗布する。
