改善箇所説明図

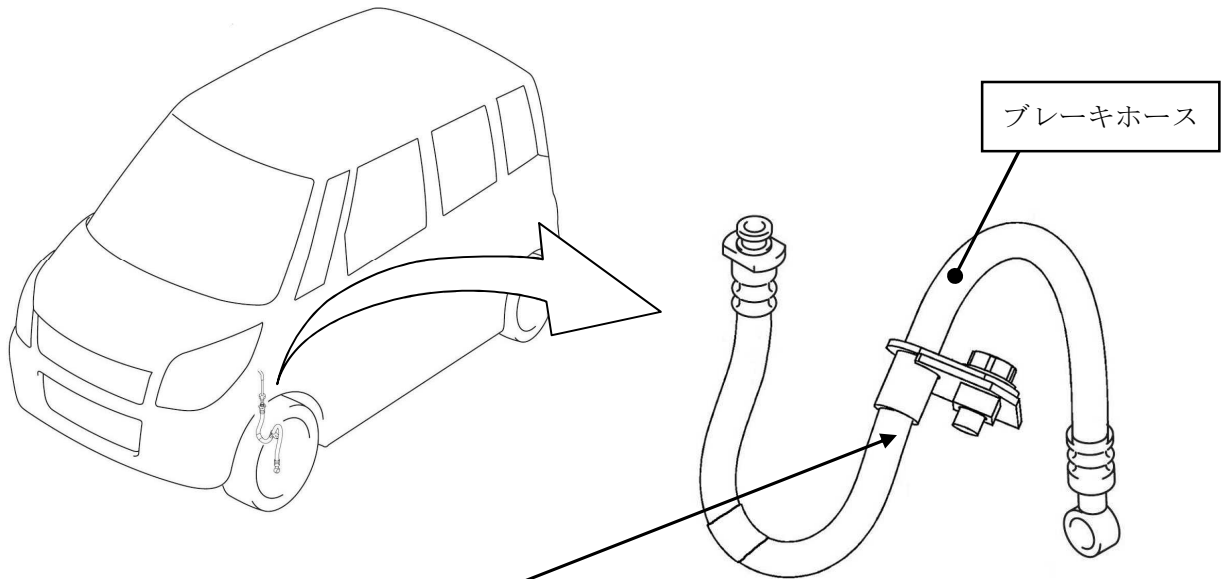
基準不適合発生箇所

前輪のブレーキにおいて、ブレーキホースのレイアウトが不適切なため、ハンドルを一杯に切った際、曲げRが小さくなり、その繰り返しでブレーキホースの内部に亀裂が発生することがある。そのため、そのままの状態で使用を続けると亀裂が広がり、ブレーキ液が漏れて警告灯が点灯し、最悪の場合、制動力が低下するおそれがある。

全車両、ブレーキホースを対策品と交換する。
