改善箇所説明図

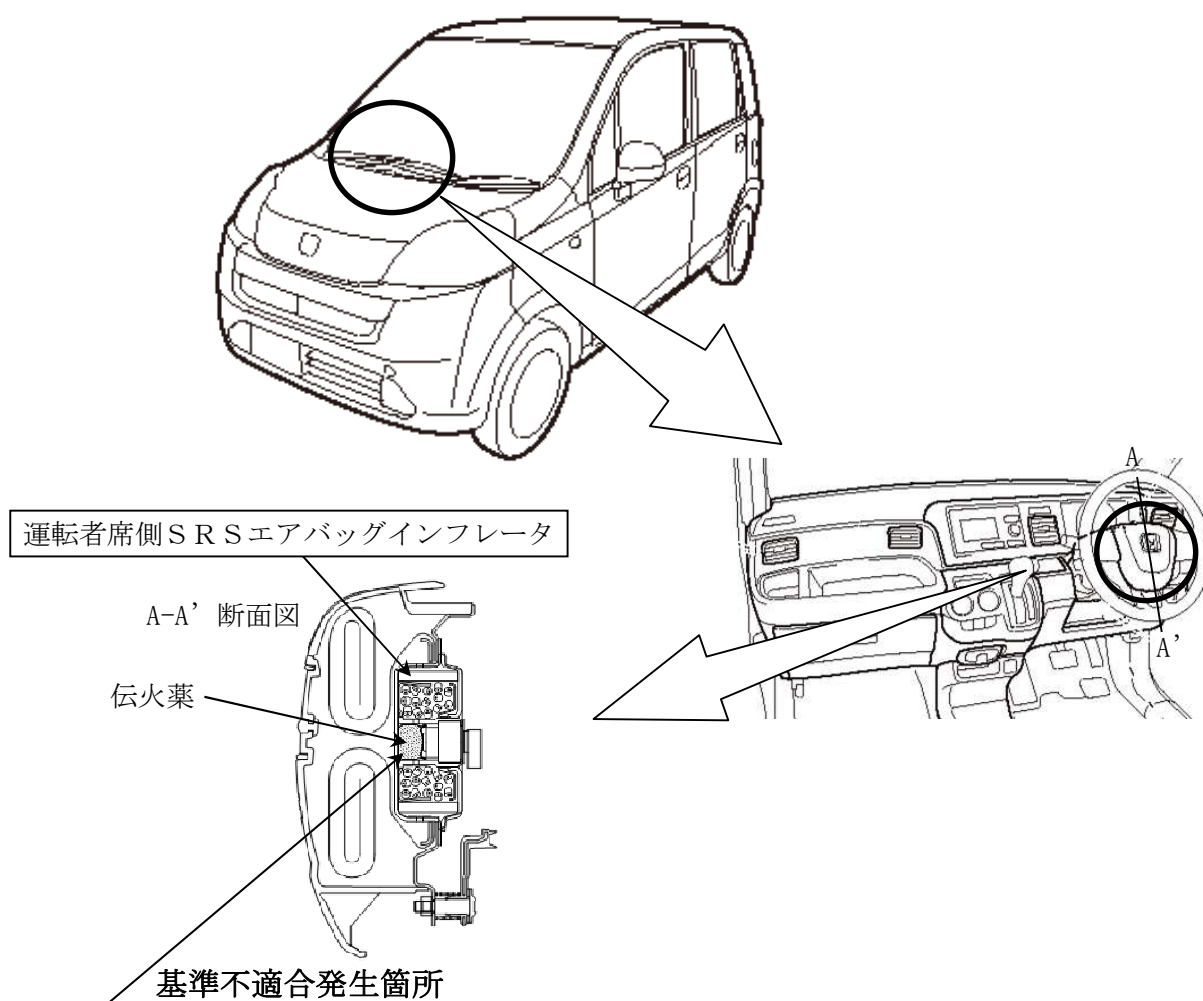
運転者席側SRSエアバッグインフレーター（膨張装置）において、ガス発生剤を燃焼させる伝火薬が不適切なため、衝突時にガス発生剤が燃焼しないものがある。そのため、エアバッグが正常に展開しないおそれがある。

全車両、運転者席側SRSエアバッグインフレーターを対策品と交換する。

注： は交換部品を示す。

識別：運転者席側ドア上側ヒンジ上側ボルト頭部に黄色ペイントを塗布する。
