改善箇所説明図③

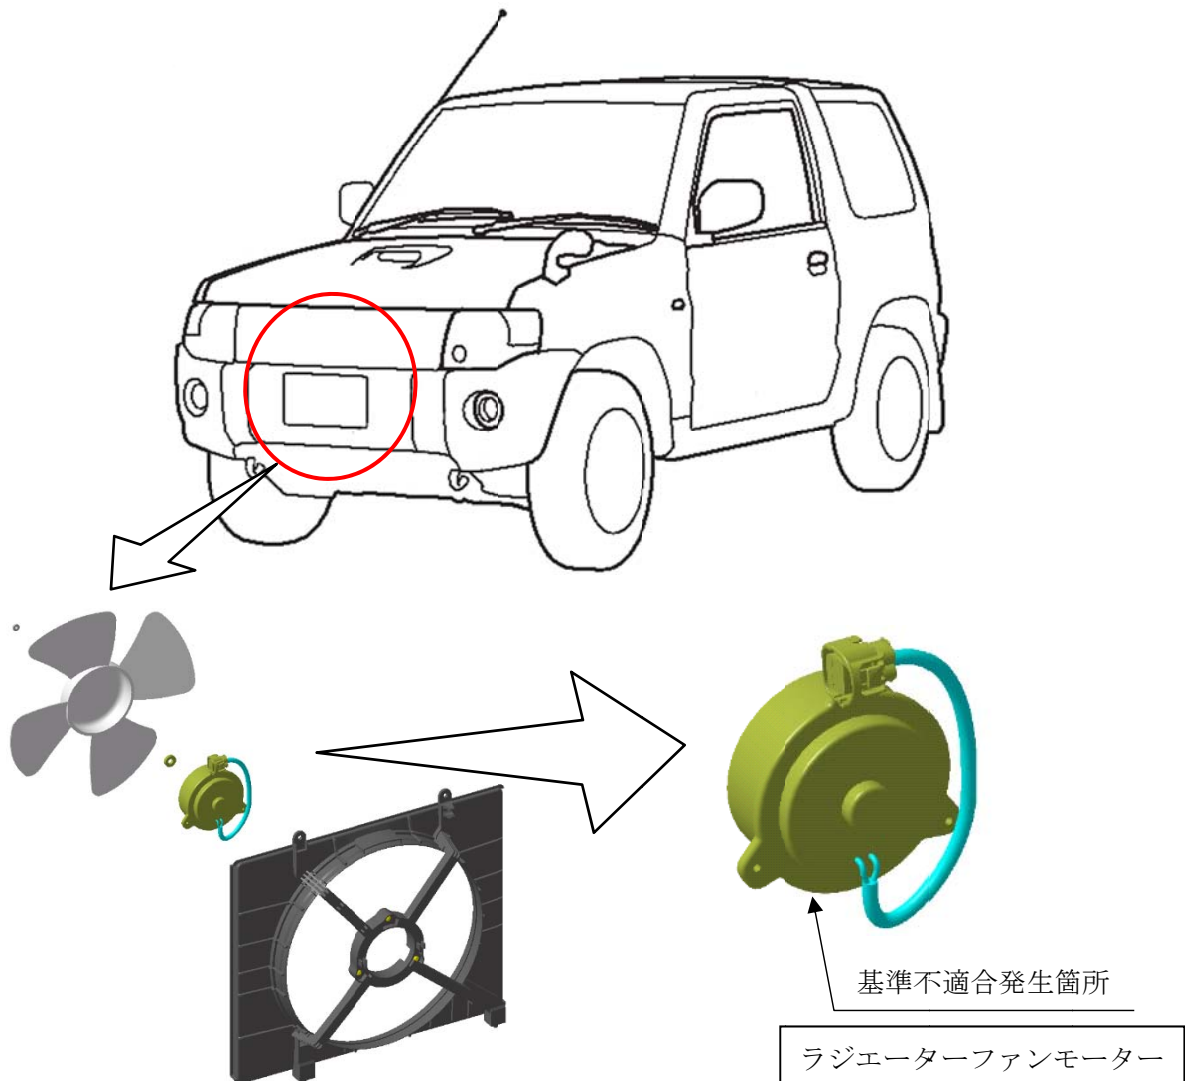
ラジエーターファンモーターにおいて、ブラシの材質が不適切なため、ブラシが吸湿して膨張することにより、接触不良となり、ラジエーターファンモーターが停止することがある。そのため、エアコンの効き不良や冷却水の水温上昇が生じ、そのまま使用を続けると、オーバーヒートやエンストに至るおそれがある。

全車両、ラジエーターファンモーターを対策品に交換する。
