# 改善箇所説明図

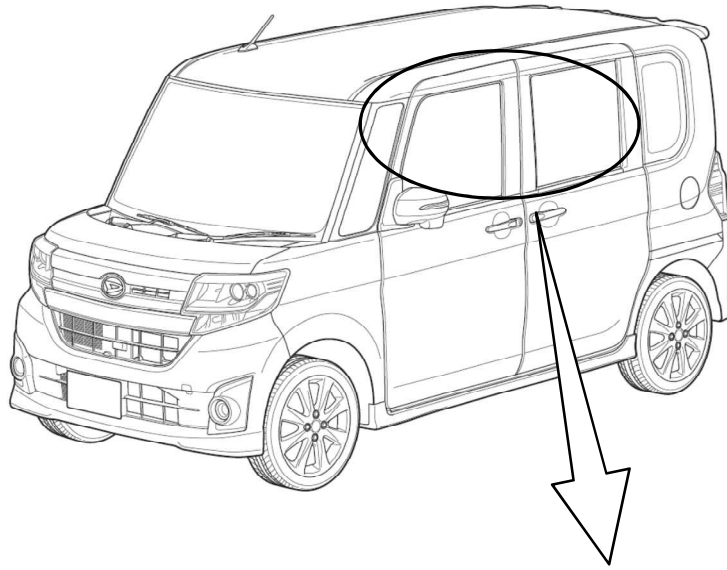
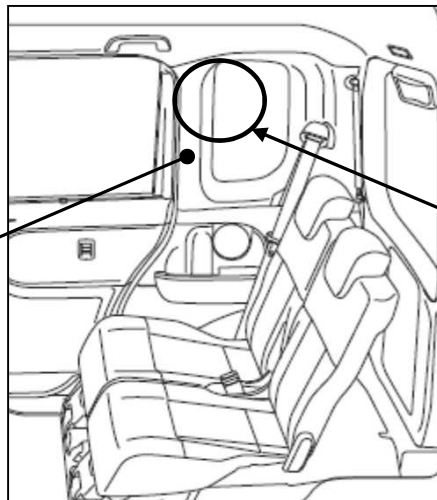
ルーフサイドガーニッシュ

不具合発生箇所

ルーフサイドガーニッシュにおいて、カーテンシールドエアバックラベル貼付位置の目印用突起の成形が不適切なため、突起の先端が鋭利なものがある。そのため、突起に触れると、かすり傷を負うおそれがある。

全車両、ルーフサイドガーニッシュの目印用突起の形状を修正する。
