# 不具合箇所説明図

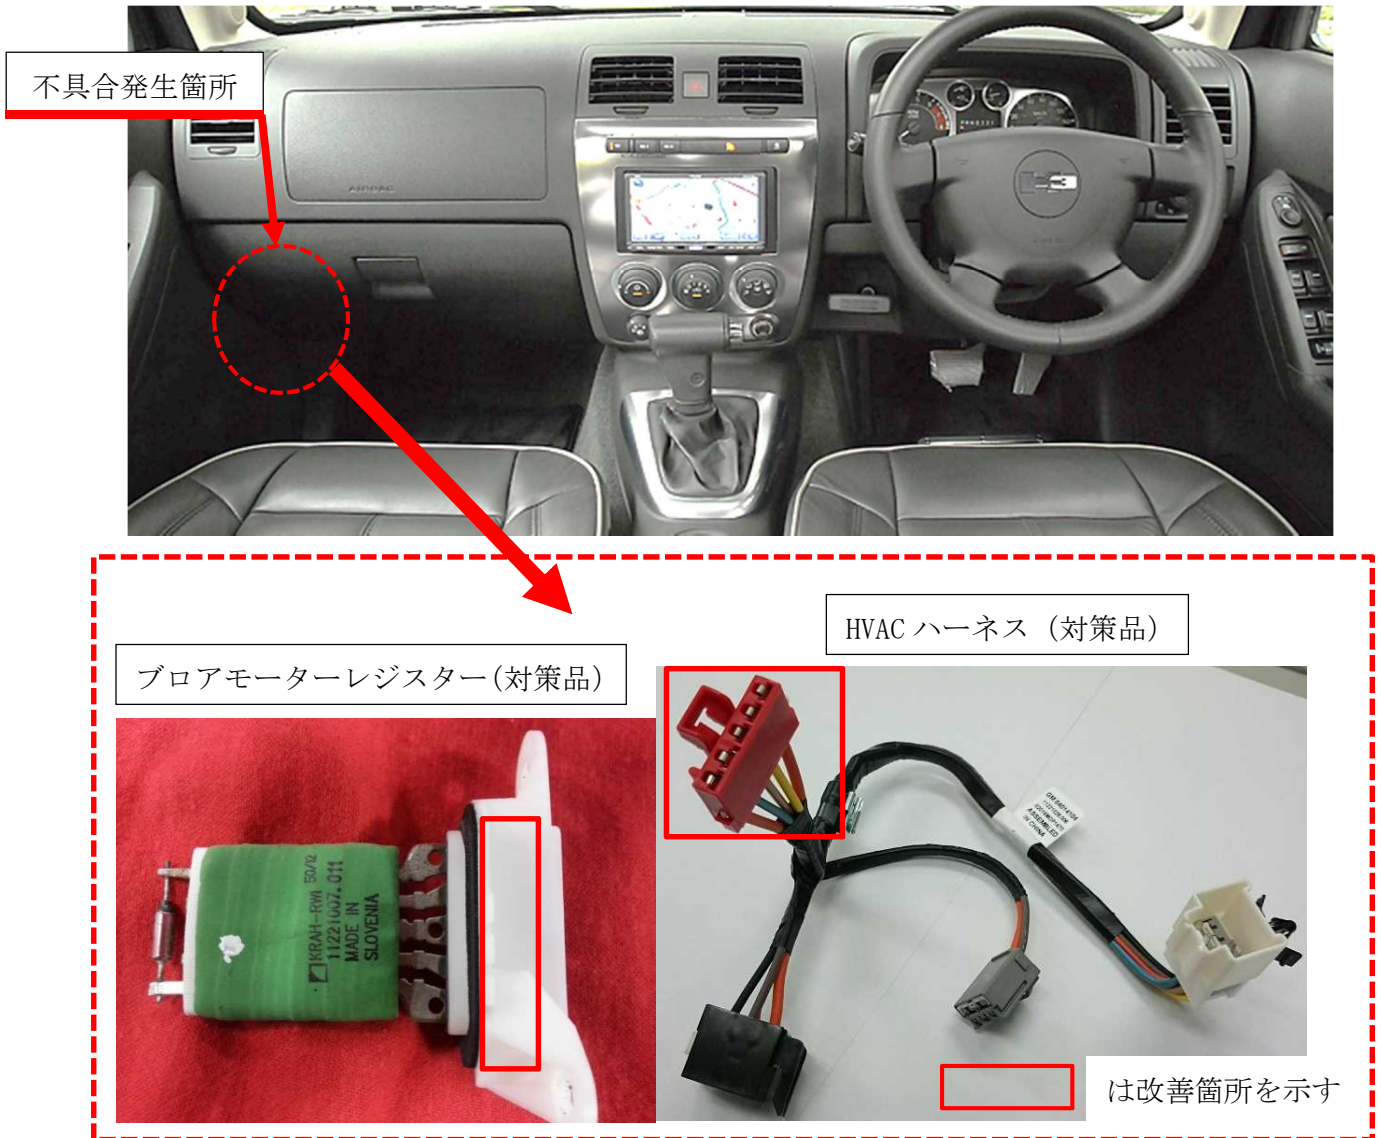
ブローファンの電気回路において、コネクタ及びハーネスの端子部の材質が不適切なため、振動により端子部の金属が摩耗し、電気抵抗が増加することがある。そのため、風量を4（高速）もしくは3（中高速）の状態でも長時間使用すると、電気回路内を流れる電流により、端子部が発熱してコネクタが溶け、最悪の場合、火災に至るおそれがある。

全車両、コネクタおよびハーネスを対策品に交換する。

左ストラットタワー部分に緑色ペイントを塗布する。
