### ③改善箇所説明図

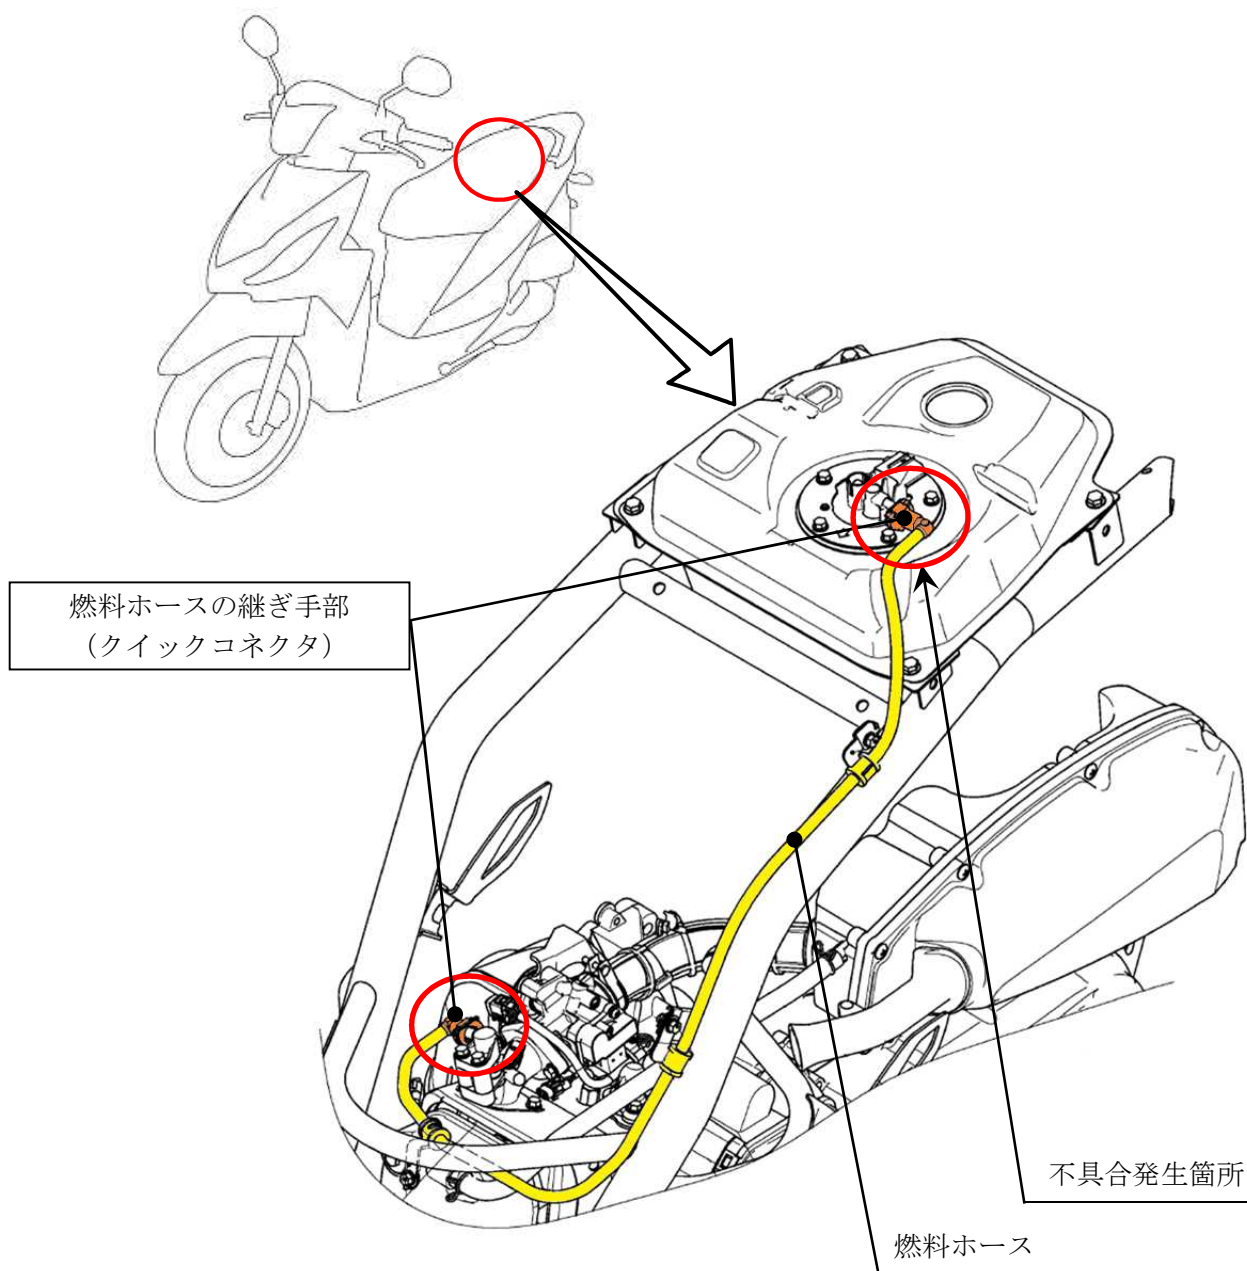
燃料ホースにおいて、継ぎ手部（クイックコネクタ）の嵌合作業が不適切なため、クイックコネクタが正しく嵌合していないものがある。そのため、嵌合部より燃料が漏れるおそれがある。

全車両、燃料ホースの継ぎ手部（クイックコネクタ）を正しく嵌合する。

識別：サイドスタンドブラケットに黄色のシールを貼付する。
