①改善箇所説明図

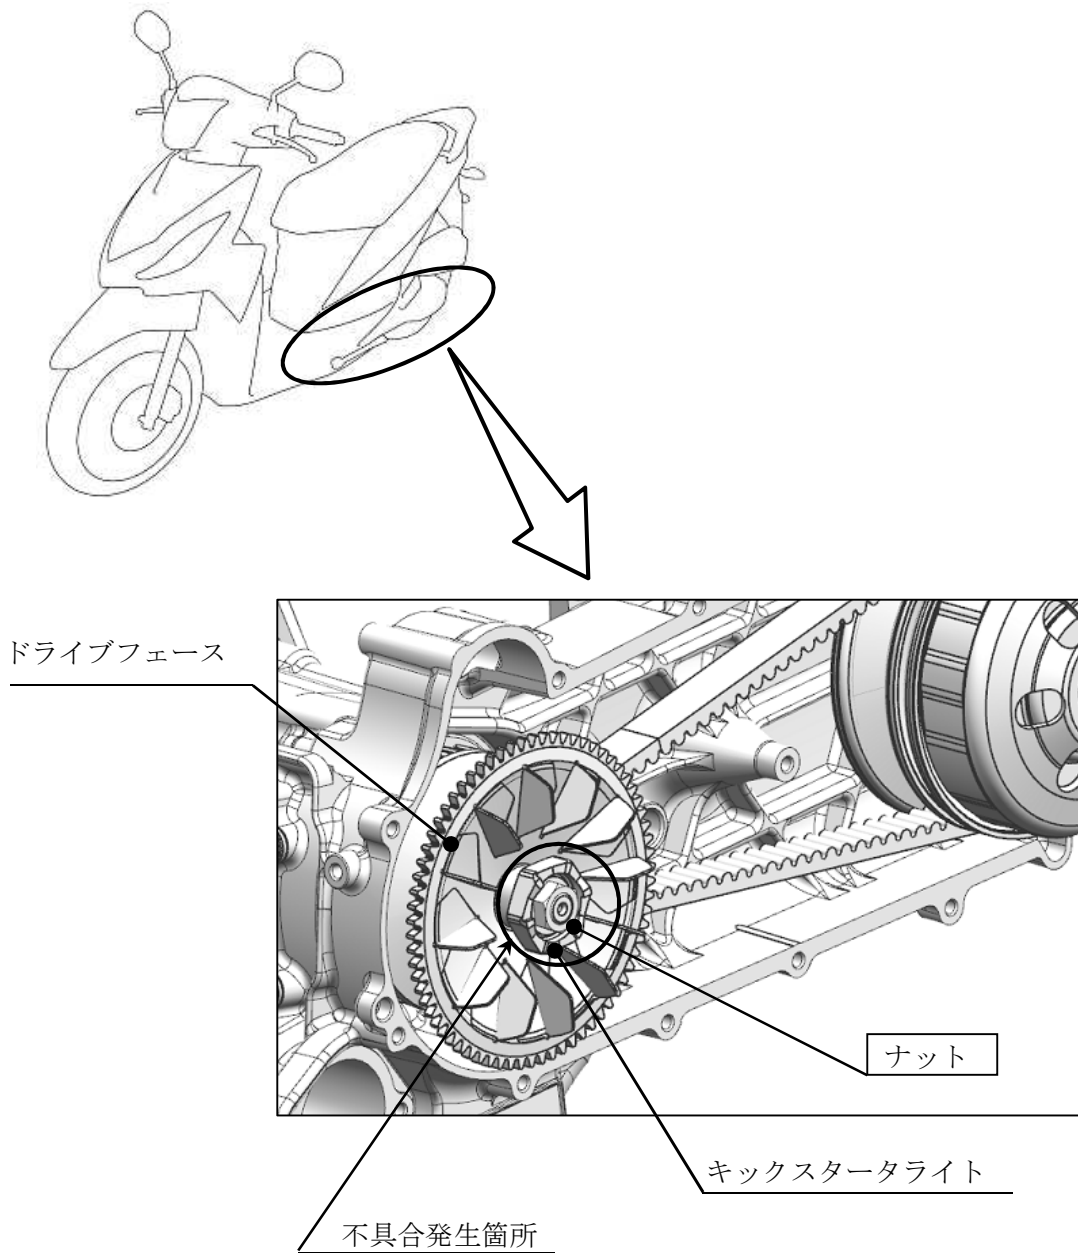
動力伝達装置において、ベルト駆動用のプーリの組付け方法が不適切なため、プーリの固定ナットの締付けトルクが不足しているものがある。そのため、走行中にナットが緩み異音が発生し、そのままの状態で使用を続けると、最悪の場合、駆動力を伝えることができず走行不能に至るおそれがある。

全車両、ベルト駆動用のプーリ固定ナットを規定トルクで締付ける。

識別：サイドスタンドブラケットに黄色のシールを貼付する。
