改善箇所説明図

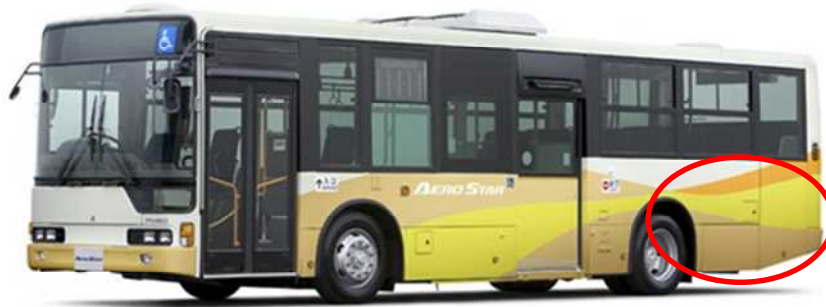
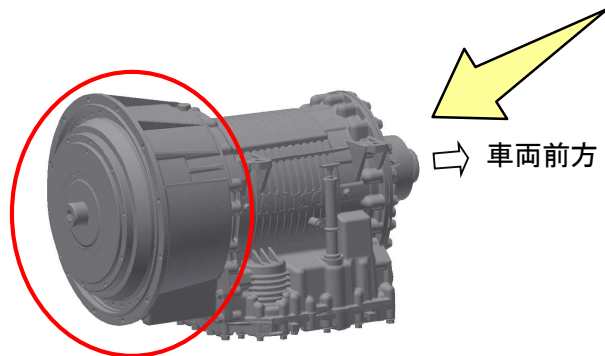
自動変速機

基準不適合発生箇所

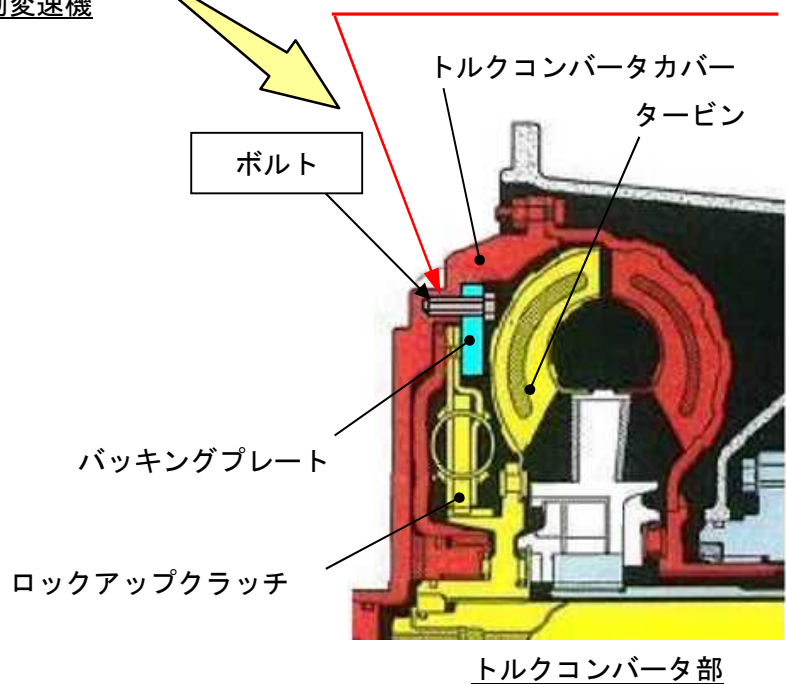
自動変速機を搭載した大型路線バスにおいて、トルクコンバータ部バックリングプレートのトルクコンバータカバーへの取付けボルト締付け方法およびトルクコンバータカバーのねじ部加工が不適切なため、当該ボルトの軸力が不足しているものがある。そのため、そのままの状態で使用を続けるとボルトが折損し、折損したボルトがトルクコンバータカバーとタービンとの間に挟まり、最悪の場合、トルクコンバータがロックアップした状態となり、エンストして走行できなくなるおそれがある。

全車両、バックリングプレート取付けボルトを新品に交換し、規定トルクで締め直す。

注：□ は交換部品を示す。
