改善箇所説明図

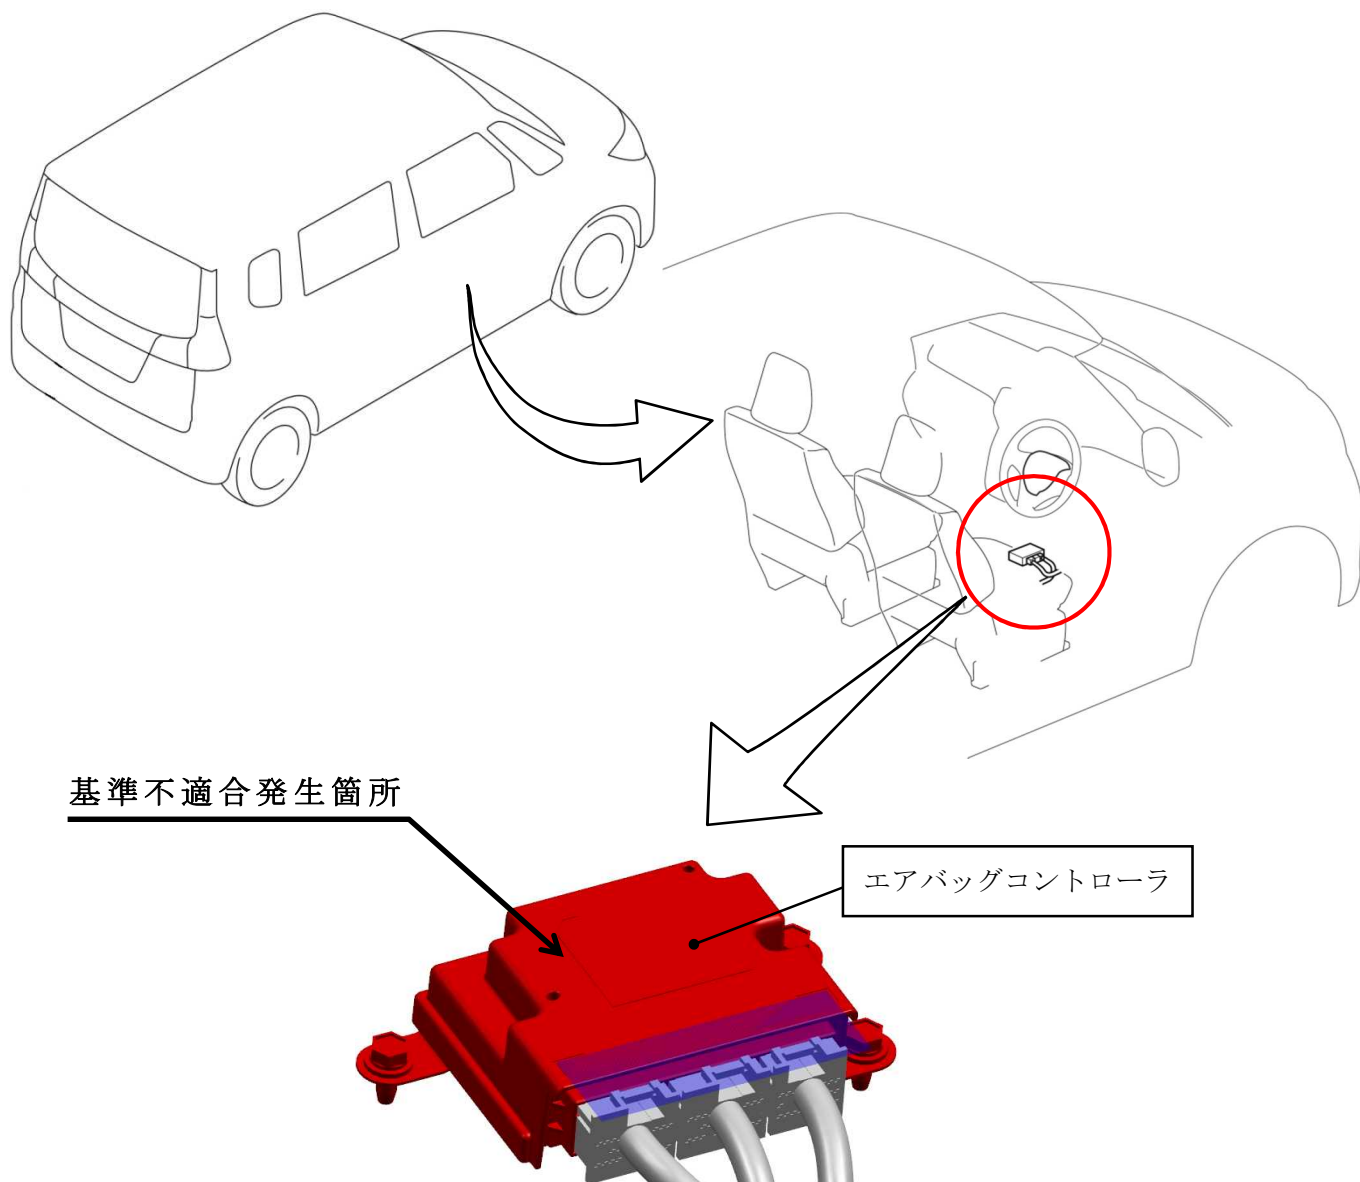
エアバッグコントローラ

基準不適合発生箇所

エアバッグコントローラにおいて、制御プログラムが不適切なため、イグニッションスイッチをオフにした後、特定のタイミングで再度イグニッションスイッチをオンした場合、制御プログラムが消去されてしまうことがある。そのため、エアバッグ警告灯が点灯し、衝突時にエアバッグが展開しないおそれがある。

改善の内容

全車両、エアバッグコントローラの制御プログラムを書き換える、または、エアバッグコントローラを対策品に交換する。

識別：車両の運転席側インパネ下部付近に、緑色のシールを貼付する
