不具合箇所説明図

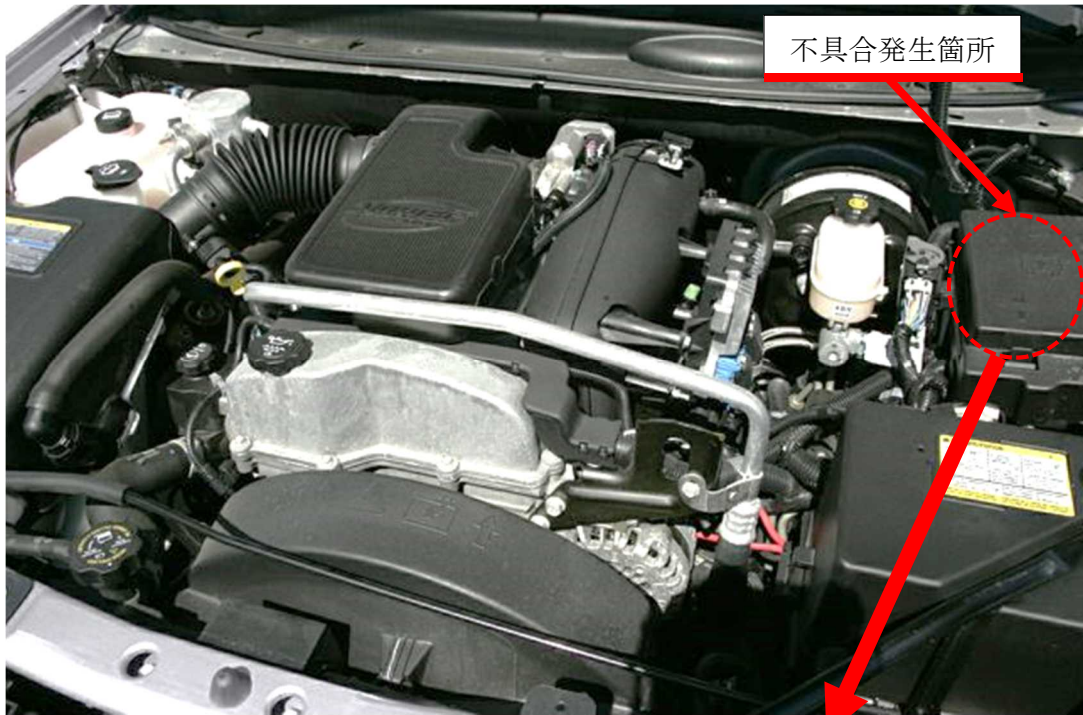
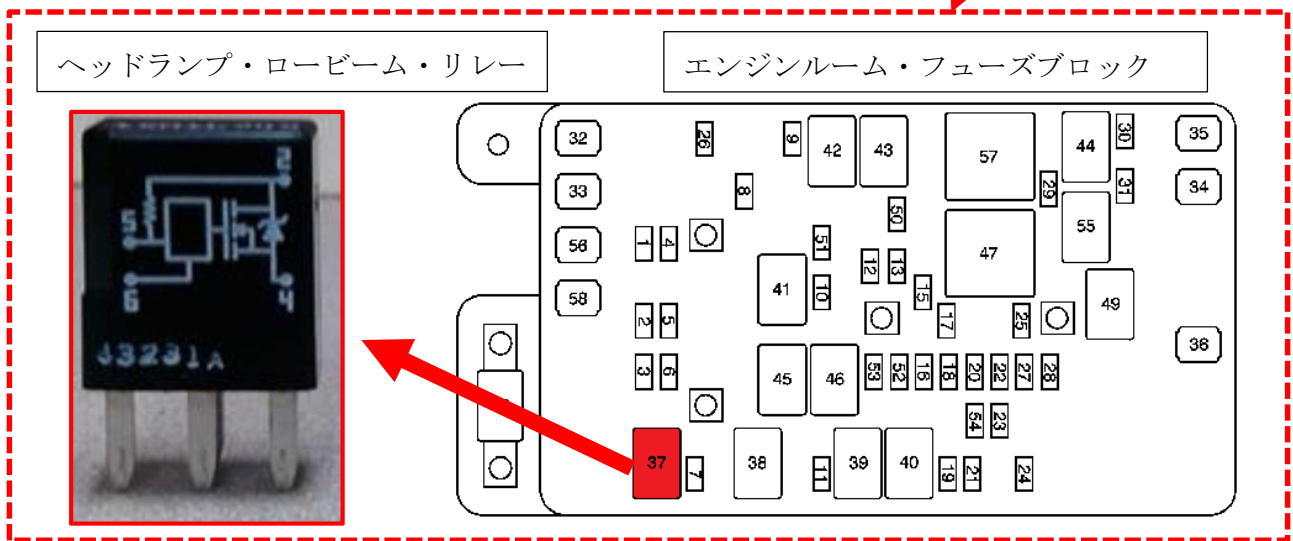
は改善箇所を示す

前照灯において、ロービームを制御しているリレーの製造が不適切なため、リレー内部の素子と基板のはんだ付けが不十分なものがある。そのため、エンジンの熱によりはんだ付け部の電気抵抗が増加すると、通電時に発熱してリレーが損傷し、ロービームが点灯しなくなるおそれがある。

全車両、ロービームを制御しているリレーを対策品に交換する。

左ストラットタワー部分に青色ペイントを塗布する。
