【嘉島町】平成28年熊本地震による下水道施設被害と復旧状況について

(H28.6.17 17:00時点)

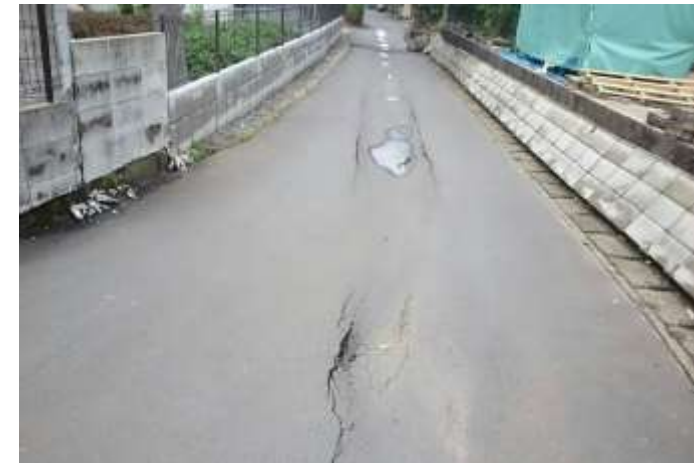
下水管上部の道路陥没状況

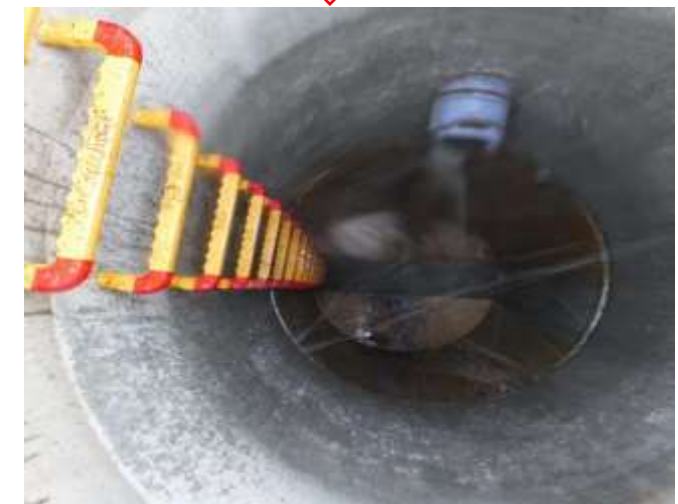
※周辺のマンホールを開け、通常どおり流れていることを確認。

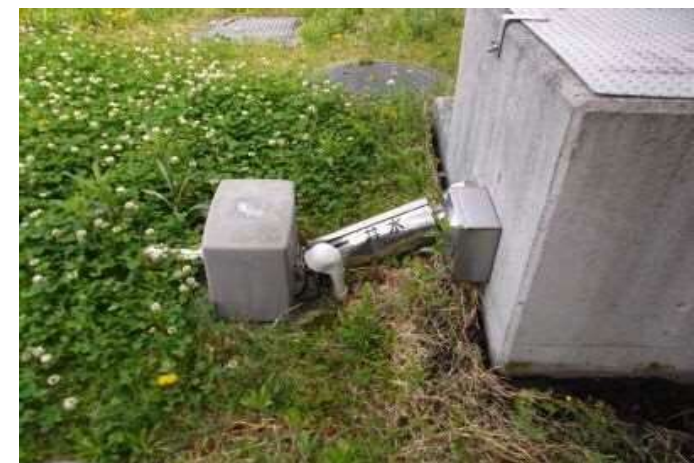
ポンプ設備(井戸水配管)被災状況
※機能上問題なし。
