# 【益城町】平成28年熊本地震による下水道施設被害と復旧状況について

(H28.6.17 17:00時点)

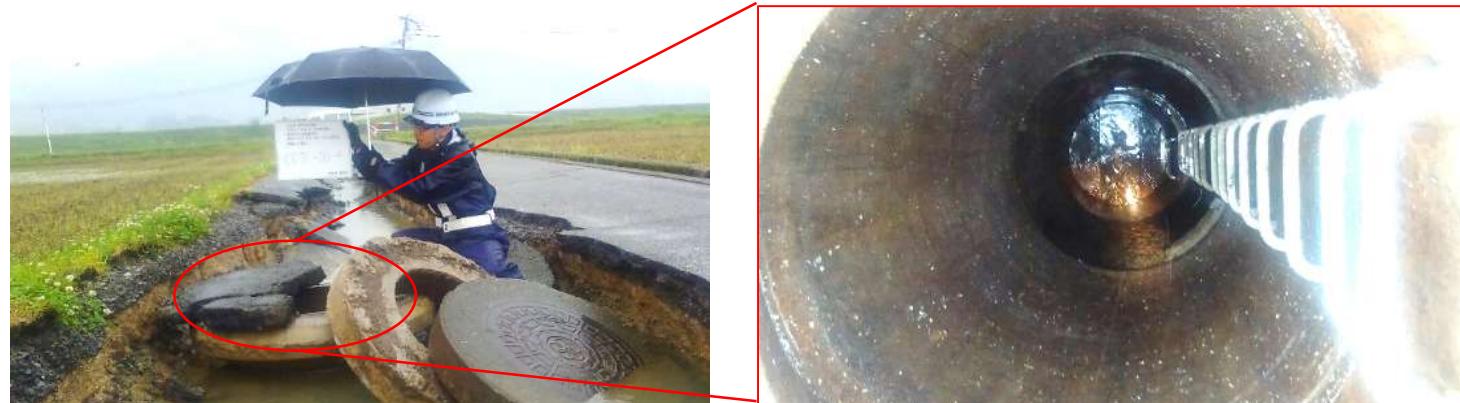
・概略点検の様子(写真①)  
道路が損傷していても、下水は問題なく流れていることを確認

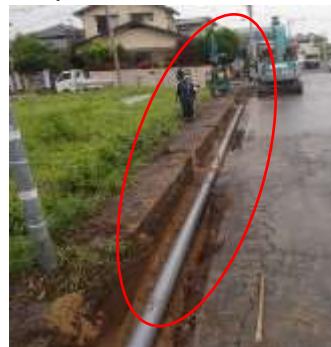
・不具合箇所の応急対応(写真②)  
閉塞した箇所を仮配管でバイパス

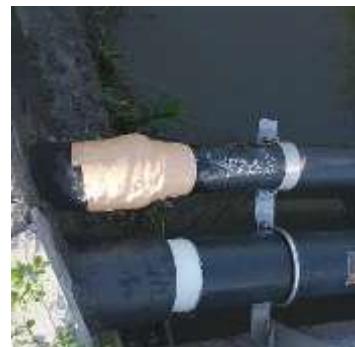
・不具合箇所の応急対応(写真③)  
破損した箇所を被覆し止水

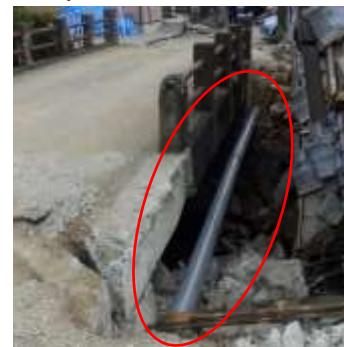
・不具合箇所の応急対応(写真④)  
閉塞した箇所を仮配管でバイパス

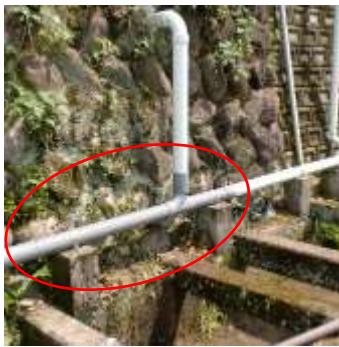
・不具合箇所の応急対応(写真⑤)  
破損した箇所を補修

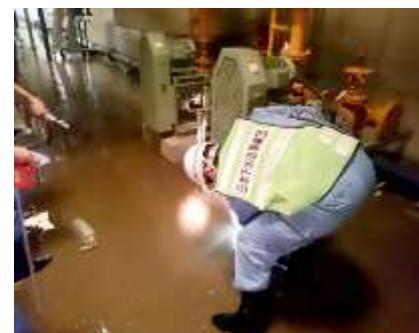
漏水による汚泥処理設備の故障
