改善箇所説明図

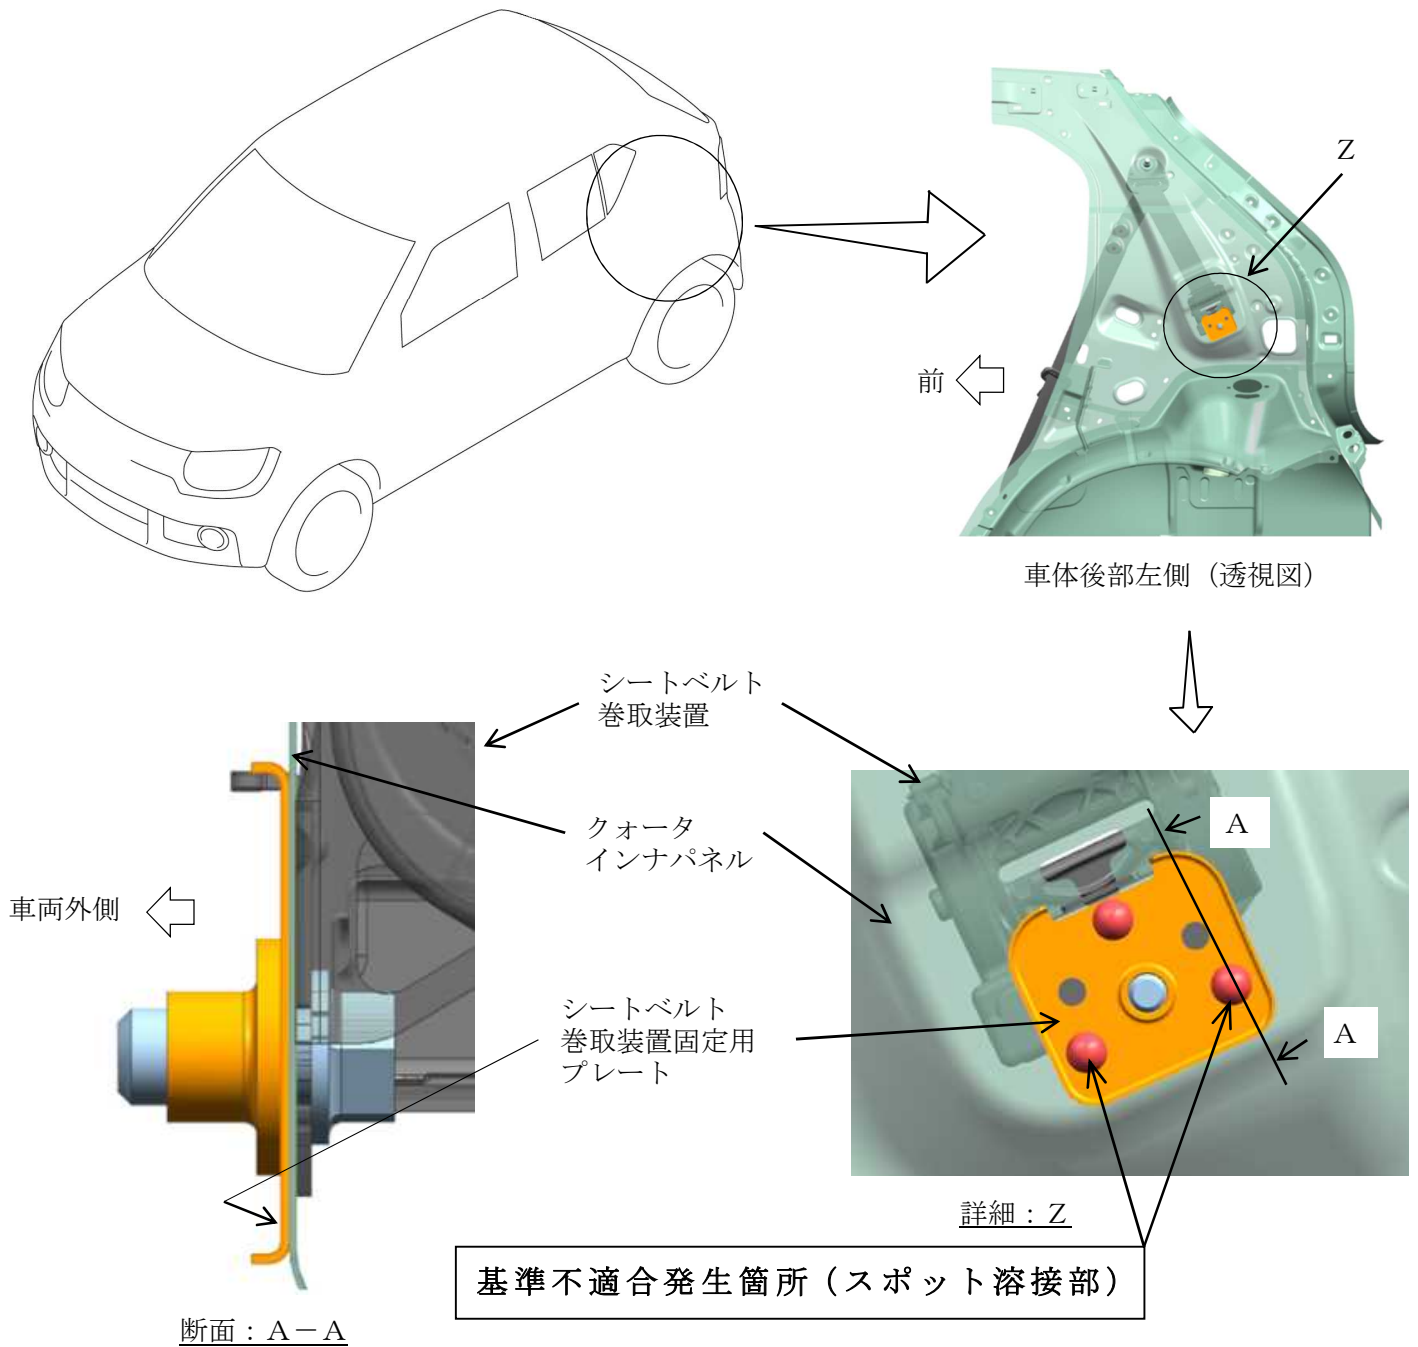
後席シートベルトにおいて、左側シートベルト巻取装置用固定用プレートと車体のクォータインナパネルとの溶接が不適切なため、溶接強度が不足している。そのため、衝突時にシートベルト巻取装置の車体側取付部が変形し、乗員を拘束できなくなるおそれがある。

注： は、不具合部位を示す。

全車両、溶接不適切個所の再溶接を実施する。

識別：ID プレートに青色のシールを貼付する。
