改善箇所説明図

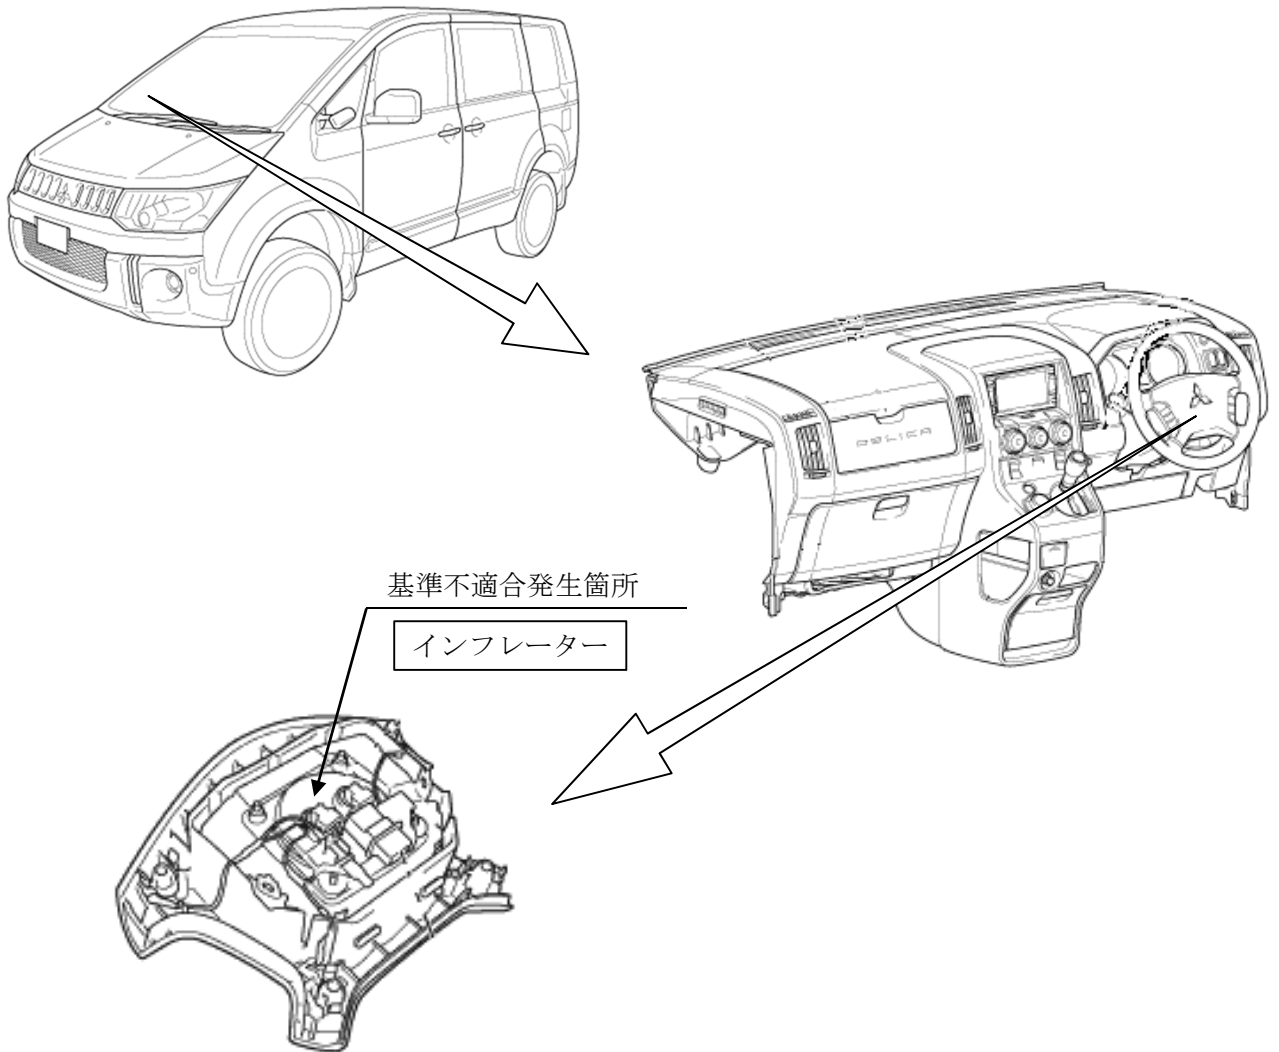
運転者席用エアバッグのインフレーター(膨張装置)において、ガス発生剤の吸湿防止が不適切なため、温度および湿度変化の繰り返しによりガス発生剤が劣化することがある。このため、エアバッグ展開時にインフレーター容器が破損するおそれがある。

注：図中の 内は、交換する部品を示す。

全車両、運転者席用エアバッグのインフレーターを対策品と交換する。

なお、交換用部品の準備に時間を要するため、準備ができた段階で、年式の古いものから順次交換する。

識別：助手席側ドアチェッカーのヒンジにあるピン頭部(車両下側)に、白または黄色ペイントを塗布する。
