改善箇所説明図

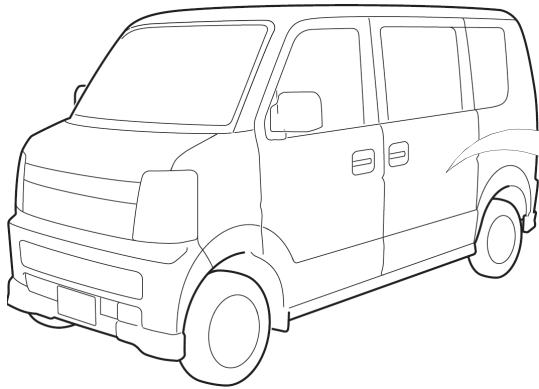
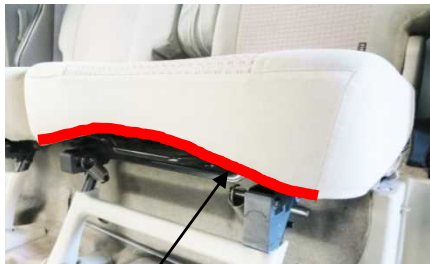
シート A-A 断面図

後部座席前側のシート表皮の固定方法が不適切なため、シートスライドレバー操作時にシート表皮の固定部がシートフレームから外れることがある。そのため、シートフレームが露出して、シートスライドレバー操作時にシートフレーム端部で指を負傷するおそれがある。

全車両、後部座席前部の表皮固定部の樹脂フックに重ねて、金属製のクリップを追加する。

注： は追加する部品を示す。

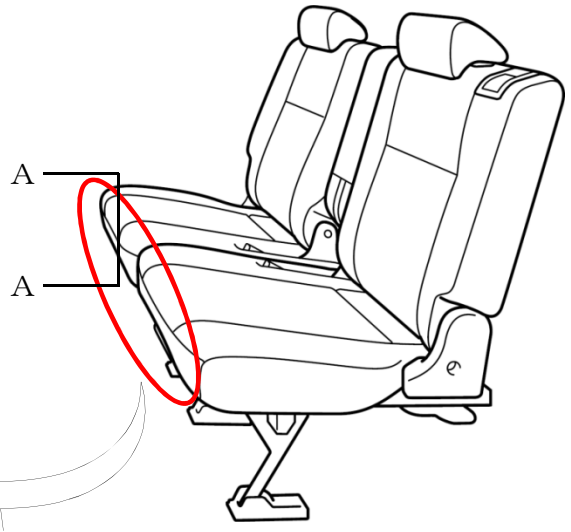
不具合発生箇所
(樹脂フック)
