## 改善箇所説明図

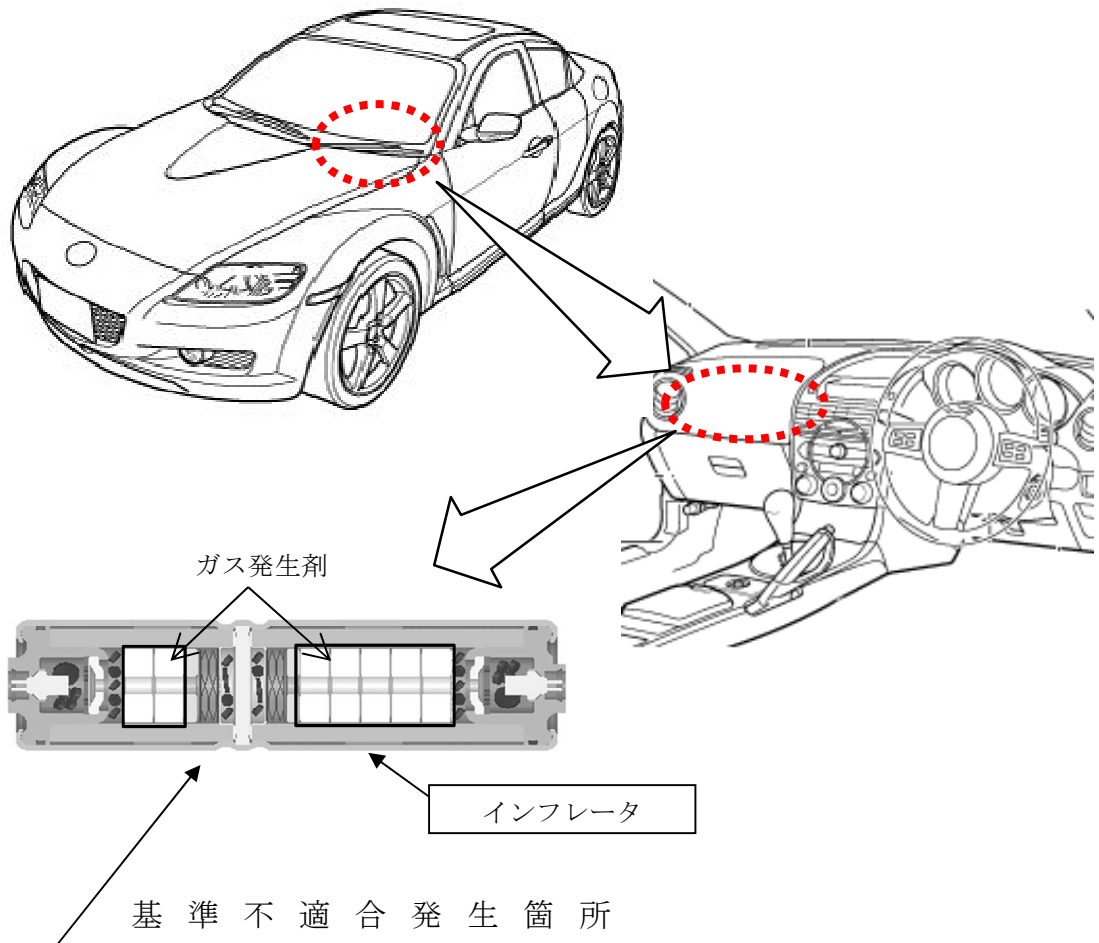
助手席側エアバッグのインフレーター（ガス発生装置）において、ガス発生剤が湿気のある状態で長期間の温度変化にさらされると劣化することがある。このため、エアバッグ展開時にインフレーター容器が破損して構成部品が飛散し、乗員が負傷するおそれがある。

注)  は、交換する部品を示す。

全車両、当該インフレーターを交換用部品が準備できた段階で、年式の古い車両から対策品と順次交換する。

なお、交換用部品の準備に時間を要することから、部品が供給できない場合は、暫定措置として、助手席用エアバッグの機能を停止するとともに、助手席サンバイザ部に当該エアバッグが作動しない旨の警告を表示します。

識別：右側フロント・サスペンション・タワー・バーのプレートに白ペンを塗布する。
