改善箇所説明図

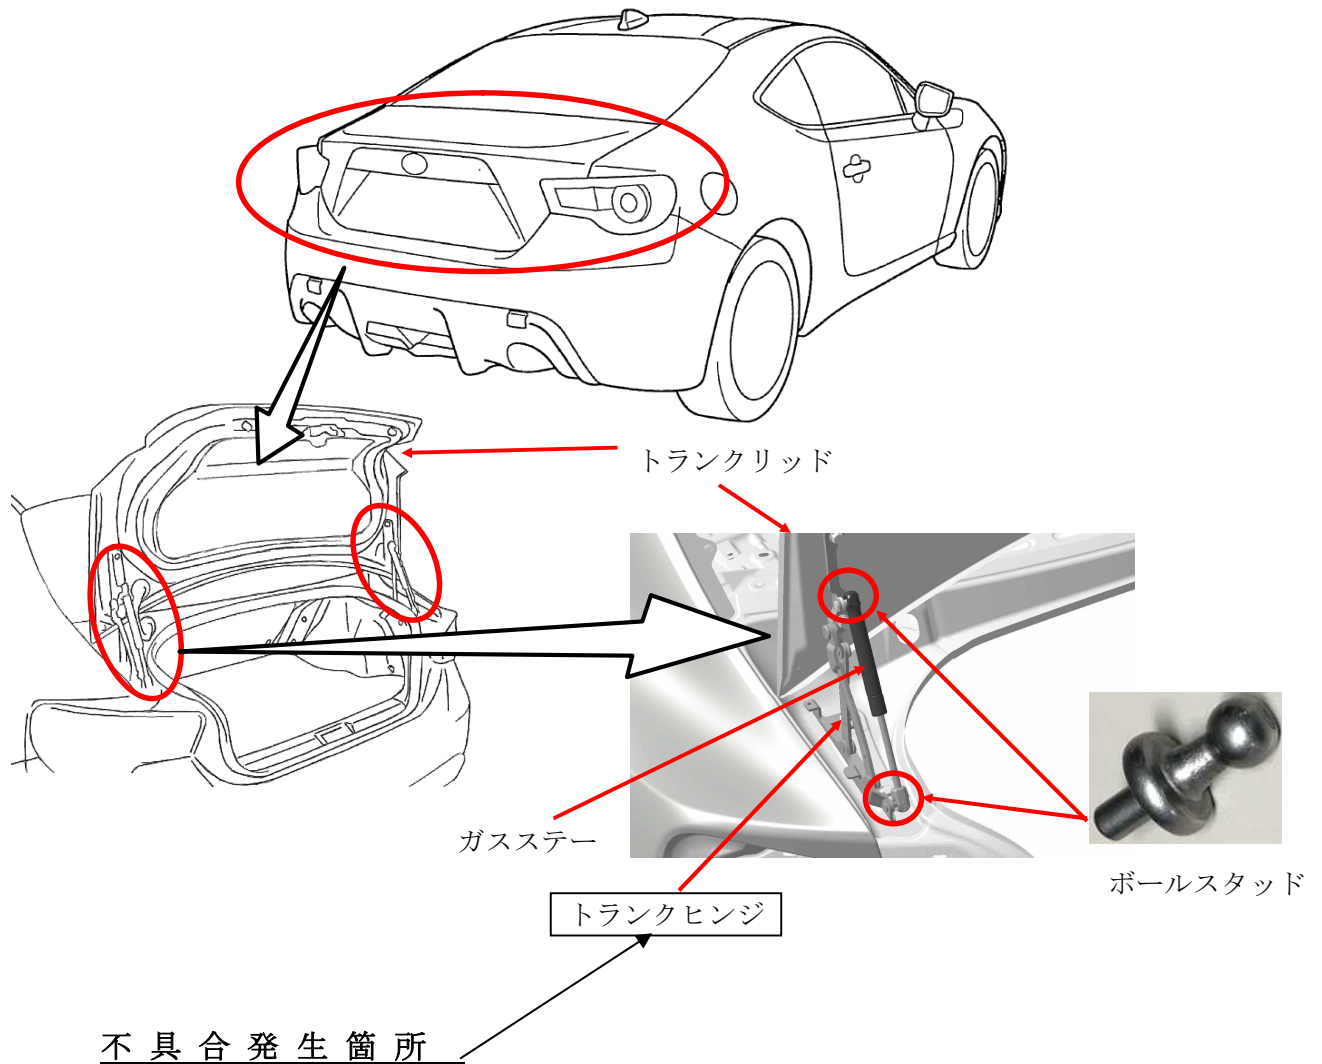
トランクヒンジのガスステー取付け部のボールスタッドにおいて、製造が不適切であったため亀裂が生じているものがある。そのため、トランクリッドの開閉操作の繰り返しによって、ボールスタッドが破損し、トランクリッドを保持できなくなるおそれがある。

全車両、当該トランクヒンジを良品に交換する。
