改善箇所説明図

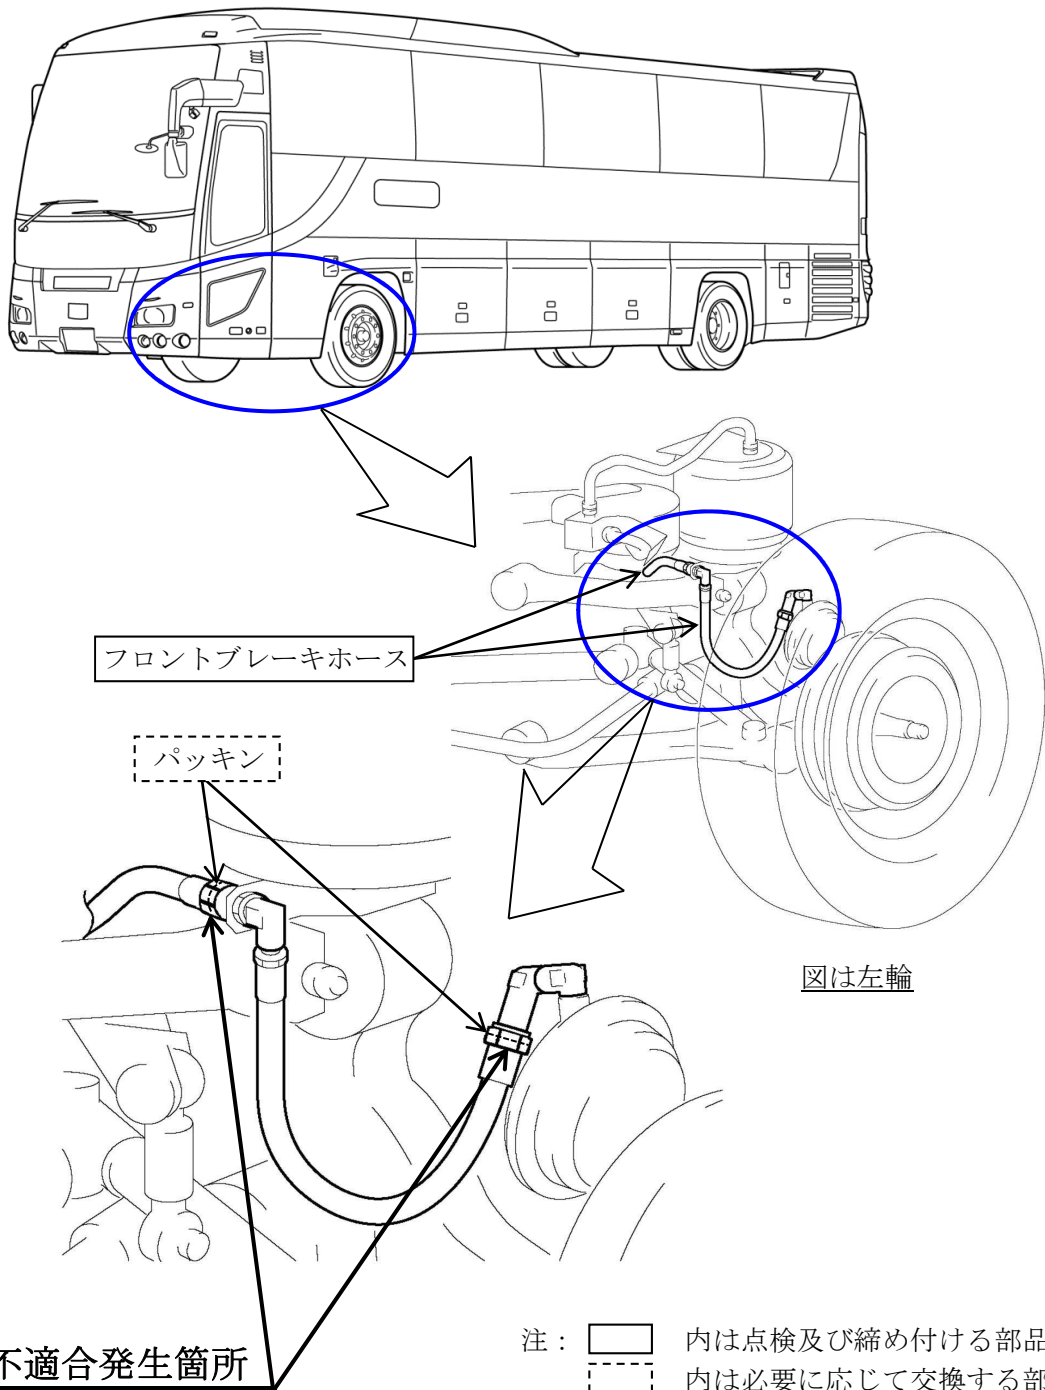
基準不適合発生箇所

大型バスにおいて、フロントブレーキホースの締め付け作業が不適切なため、接続部の締め付け力が不足しているものがある。そのため、そのまま使用を続けると、接続部が緩んでエアが漏れ、最悪の場合、制動力が低下するおそれがある。

全車両、当該ホース接続部の締め付けトルクを点検し、トルクが不足しているものは正規トルクで締め付ける。なお、その際パッキンを新品に交換する。

識別： 改善済車両にはネームプレートに白色ペイントを塗布する。
