改善箇所説明図

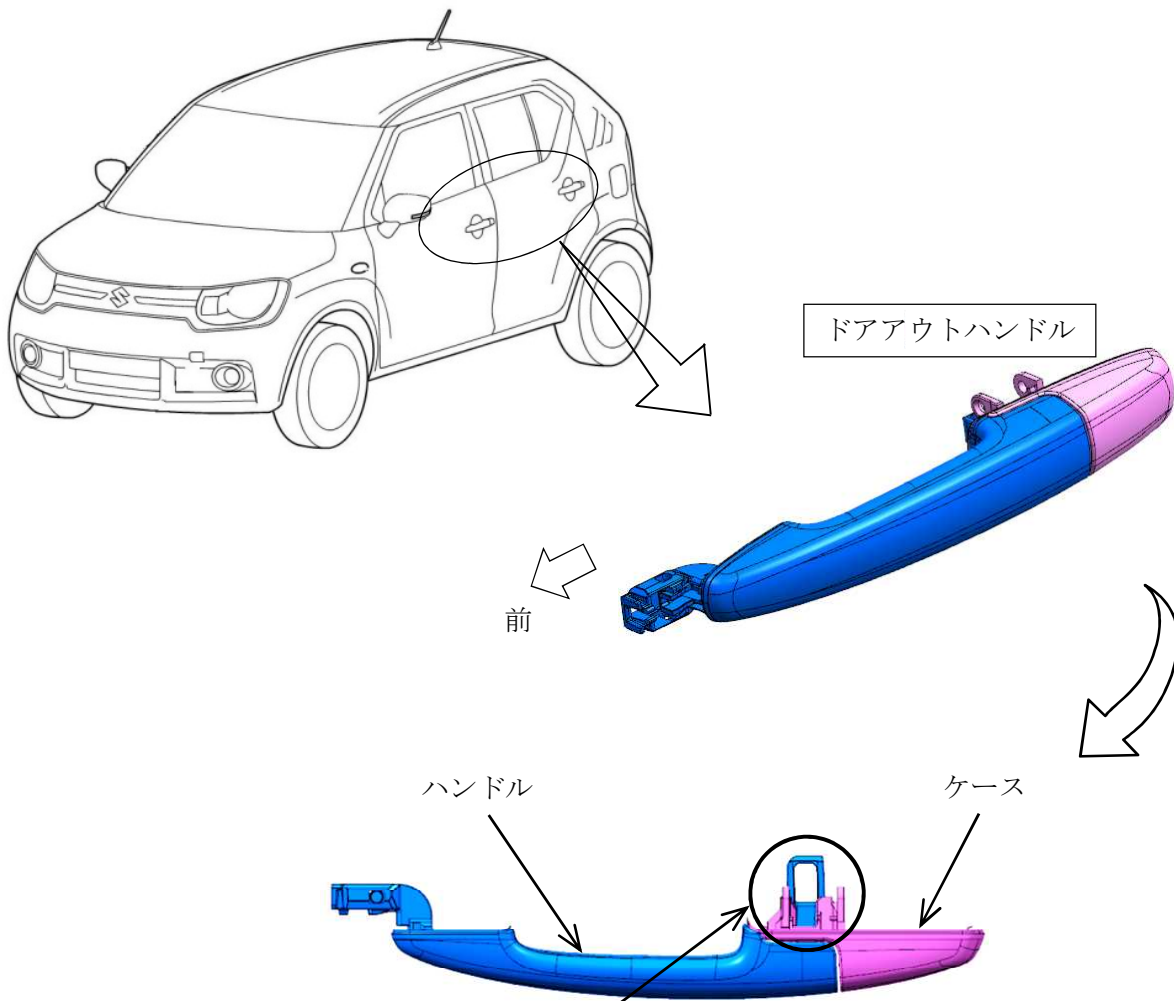
乗降扉において、アウトハンドルの設計が不適切なため、アウトハンドルを引いた際、吸湿して膨張した可動部がハンドルケースと干渉し、引っ掛かり、初期状態に戻らないことがある。そのため、扉が確実にロックされず、最悪の場合、走行中に扉が開くおそれがある。

全車両、対策品のドアアウトハンドルに交換する。なお、改善措置用部品の準備に時間を要することから、使用者に不具合の内容を通知して注意喚起を行い、準備が整い次第、再度入庫の通知をする。

識別：IDプレートに黄色のシールを貼付する。
