# 改善箇所説明図

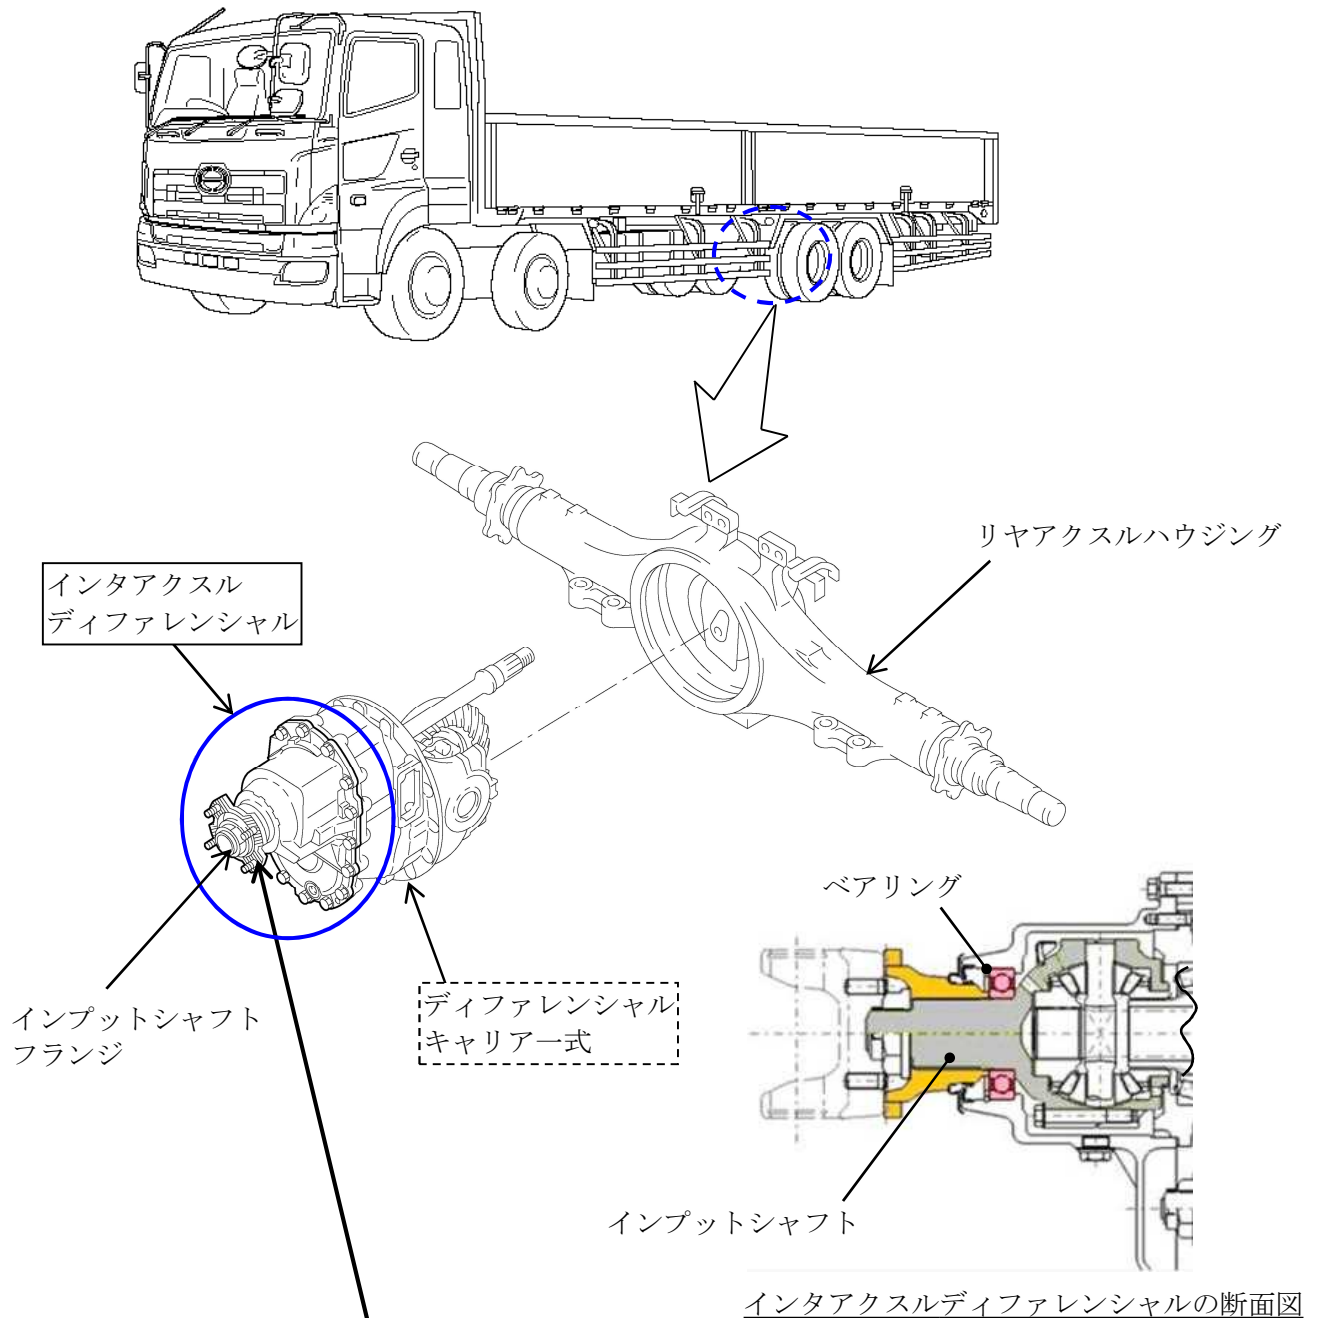
インタアクスルディファレンシャルの断面図

大型・中型トラックのインタアクスルディファレンシャルにおいて、インプットシャフトフランジの製造が不適切なため、インプットシャフトの回転バランスがとれていないものがある。そのため、インプットシャフトの回転がアンバランスとなり、ベアリングが損傷し、そのまま使用を続けると、ベアリングが焼き付き、インプットシャフトが折損して、最悪の場合、プロペラシャフトが脱落して走行不能となるおそれがある。

全車両、インタアクスルディファレンシャルを良品と交換する。また、ディファレンシャルオイル量を点検し、オイル量が不足している場合は、ディファレンシャルキャリアー式を良品と交換する。

なお、交換用部品の全数供給に時間を要することから、オイル漏れの点検を行い、漏れが認められた車両から順次、インタアクスルディファレンシャルを良品と交換する。

識別：改善済車両にはネームプレートに黄色ペイントを塗布する。
