改善箇所説明図

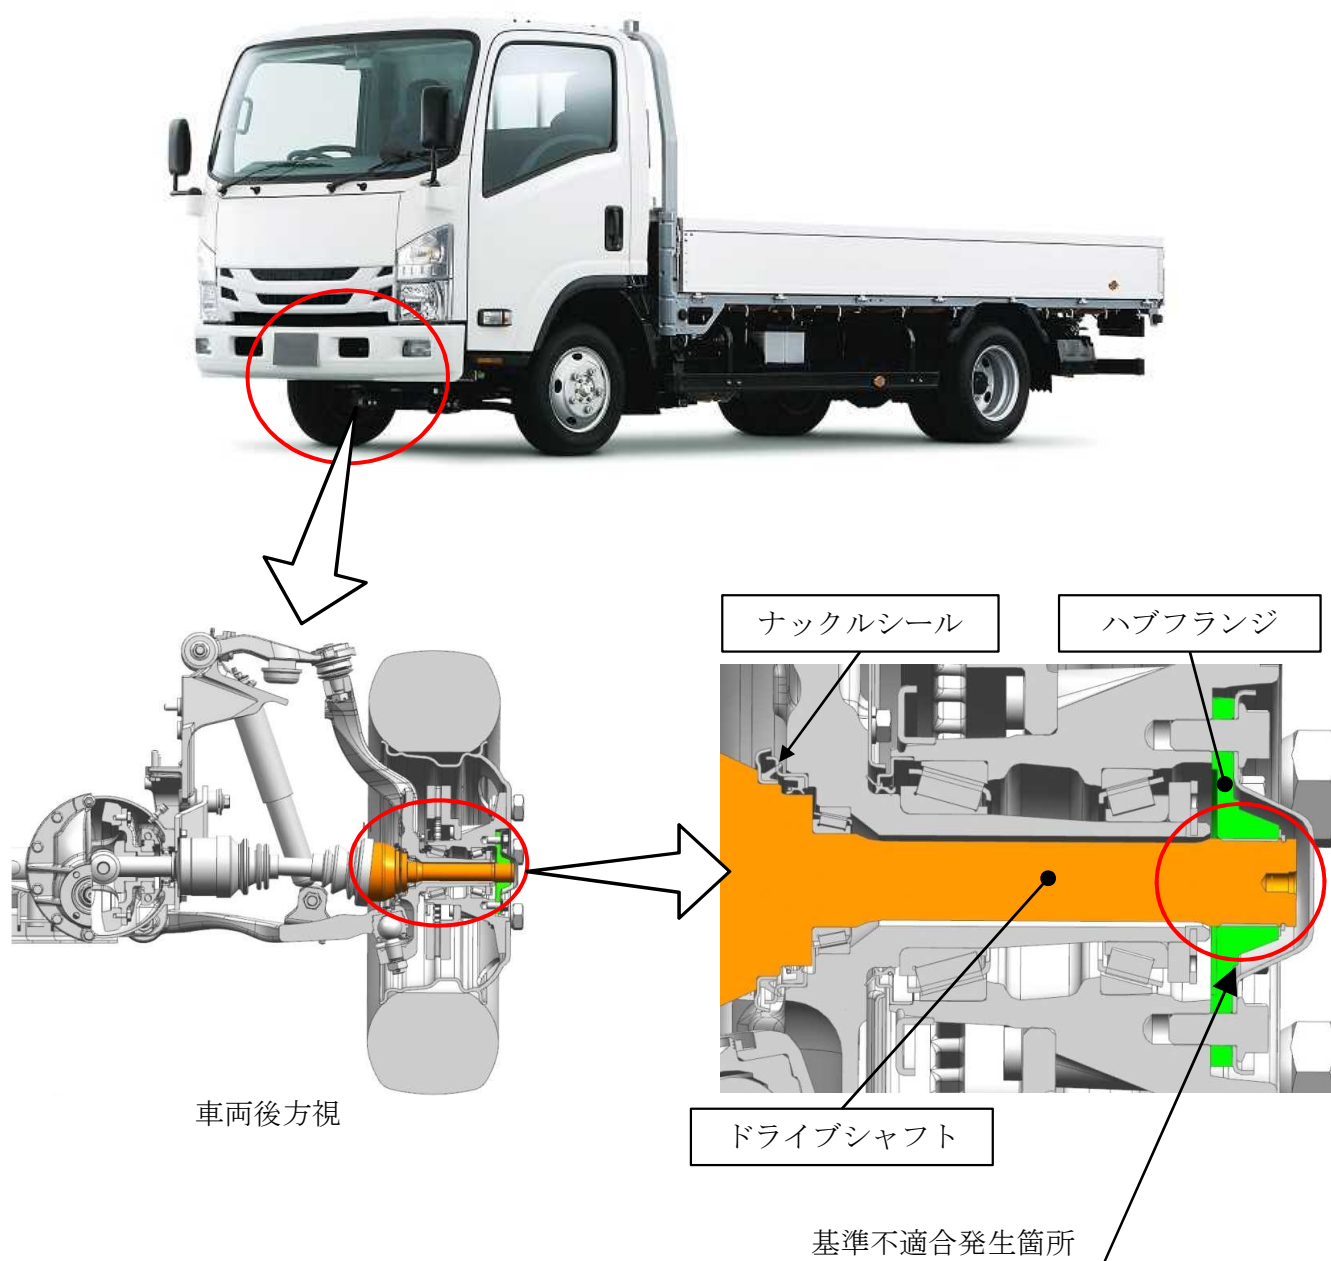
小型トラックのフルタイム式四輪駆動車のフロントハブフランジにおいて、ドライブシャフトを接合するスプライン部の硬度が不足しているため、当該スプライン部が摩耗することがある。そのため、異音が発生するとともに、そのままの状態で使用を続けると、ドライブシャフトが空転して、最悪の場合、走行不能となるおそれがある。

全車両、フロントハブフランジ、ドライブシャフトを対策品に交換する。また、泥水等の浸入を防ぐ為、ナックルシールを対策品に交換する。

識別： 助手席側ドア開口部のシリアルナンバープレートに水色シールを貼付する。
