# 改善箇所説明図

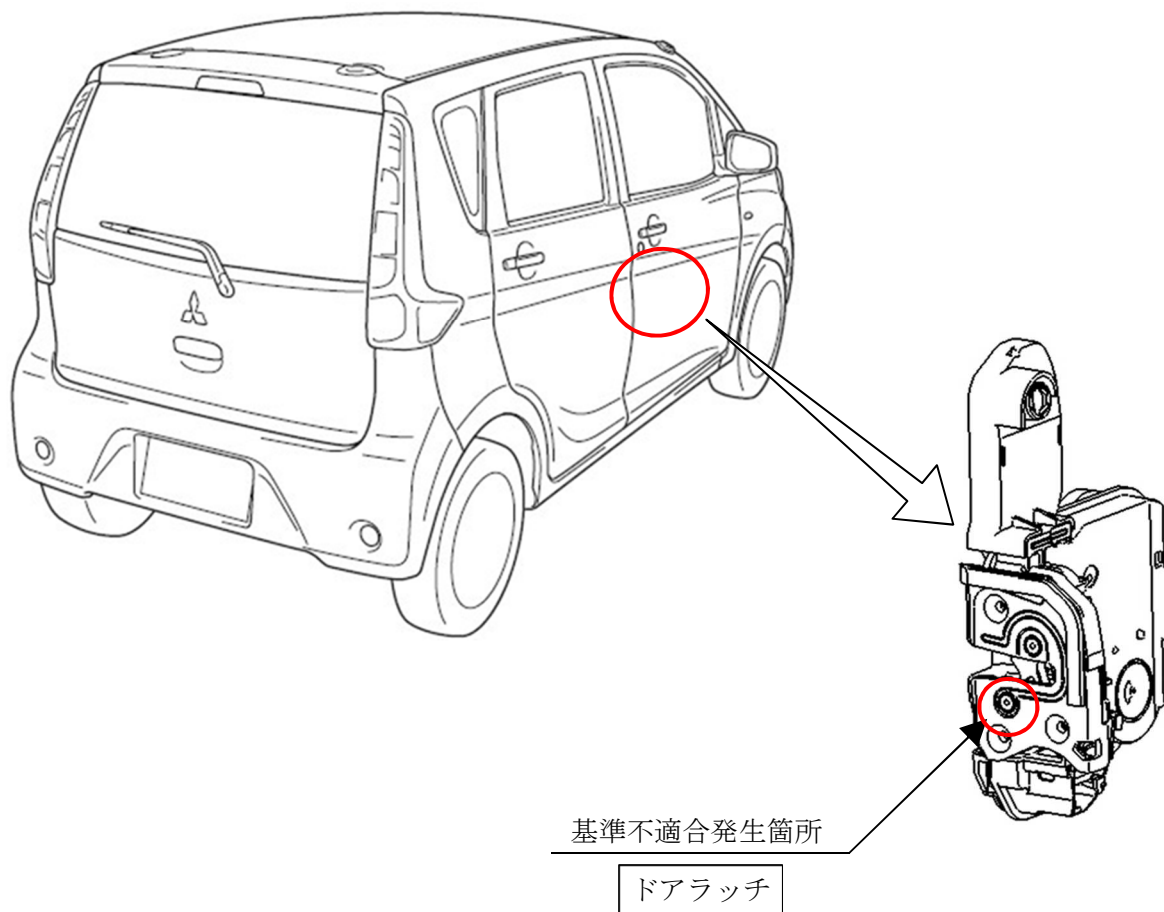
右側乗降扉のドアラッチにおいて、構成部品の製造が不適切なため、部品の精度が規格を外れているものがあり、気温が高くなるとロック機構の動きが悪くなることがある。そのため、乗降扉が確実にロックされず、最悪の場合、運行中に乗降扉が開くおそれがある。

全車両、右側ドアラッチを良品と交換する。(除くスライドドアラッチ)

なお、交換用部品の準備に時間を要するため、使用者に不具合内容を通知し注意喚起のうえ、部品準備が整い次第交換する。
