改善箇所説明図

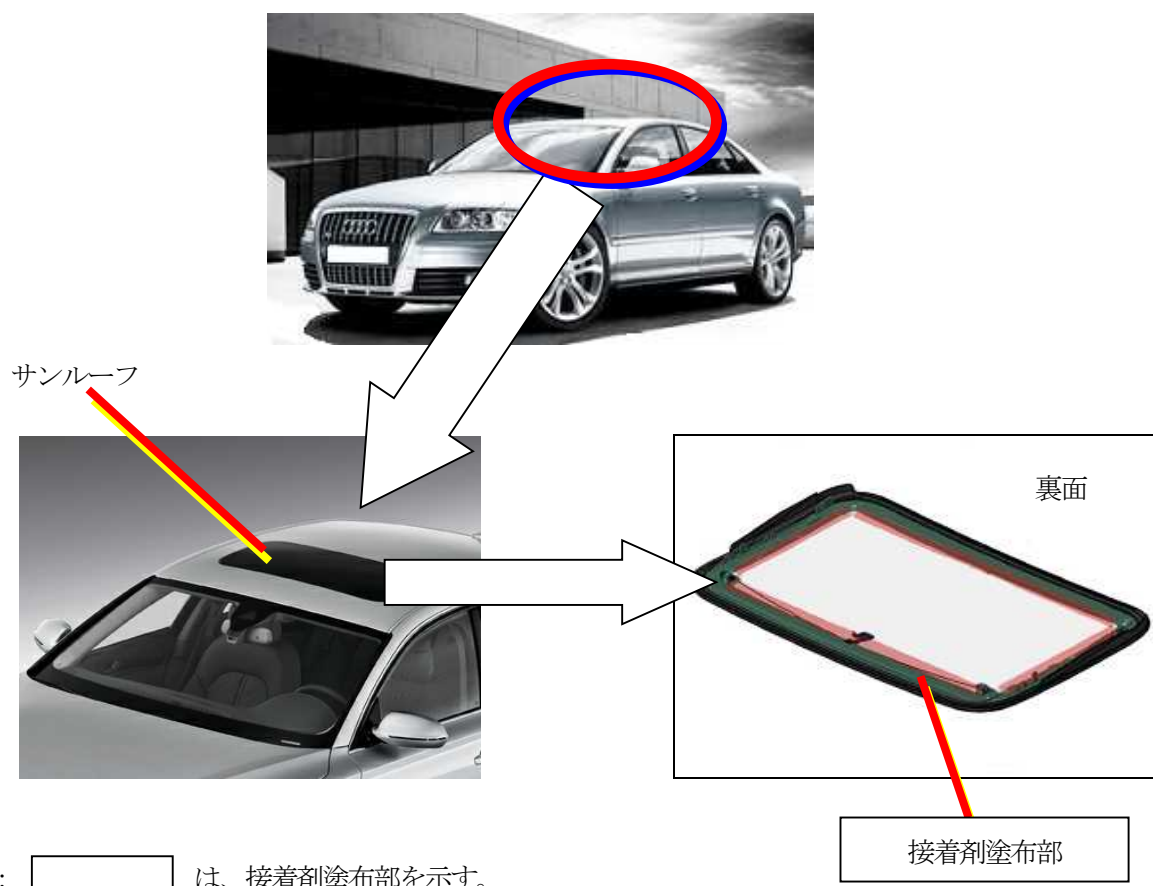
基準不適合発生箇所

サンルーフ付き車両において、サンルーフの製造が不適切なため、サンルーフガラスとフレームの接着力が低いものがある。そのため、使用過程で接着力が低下すると、走行中の風圧によってサンルーフガラスが脱落するおそれがある。

全車両、サンルーフガラス取付部に接着剤を追加する。

識別：車両識別プレートの下側に、緑色で直径5mm程度のマークを塗布する。
