改善箇所説明図

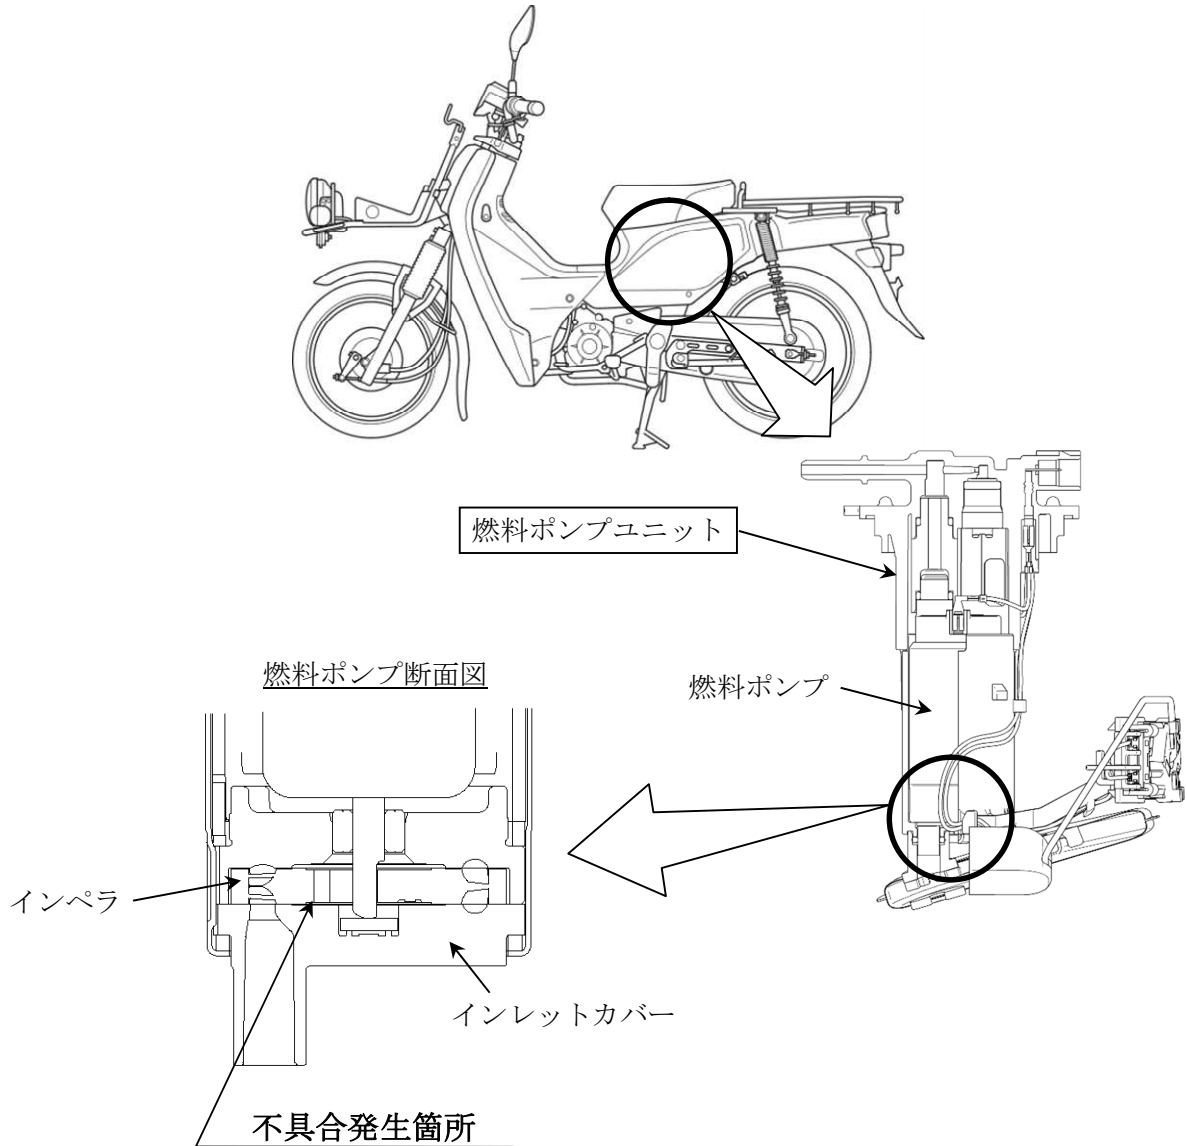
燃料ポンプ内の樹脂製インレットカバーの材質が不適切なため、製造時に使用した試験油に長時間浸漬されると、使用過程において、当該インレットカバーが膨張し、インペラと干渉することがある。そのため、干渉部の抵抗が大きくなり、干渉部から生じた磨耗粉がインレットカバーとインペラ間に噛み込むと、最悪の場合、燃料ポンプが停止してエンストし、再始動できなくなるおそれがある。

全車両、燃料ポンプユニットを対策品と交換する。
