改善箇所説明図

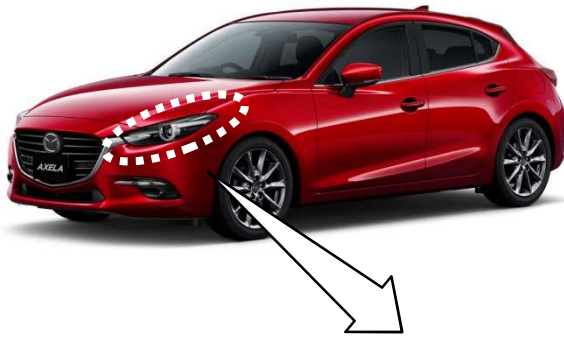
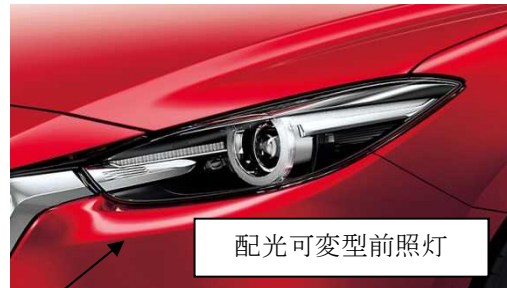
基準不適合発生箇所

配光可変型前照灯装着車において、前照灯の光軸調整方法が不適切なため、光軸が左方向にずれて調整されているものがある。そのため、照射方向が保安基準第32条に適合しないものがある。

全車両、前照灯の照射方向を点検し、光軸がずれているものは光軸を調整する。

識別：左リヤドアローアーマーヒンジ取付けボルト(下側)に白ペンを塗布する。
