改善箇所説明図

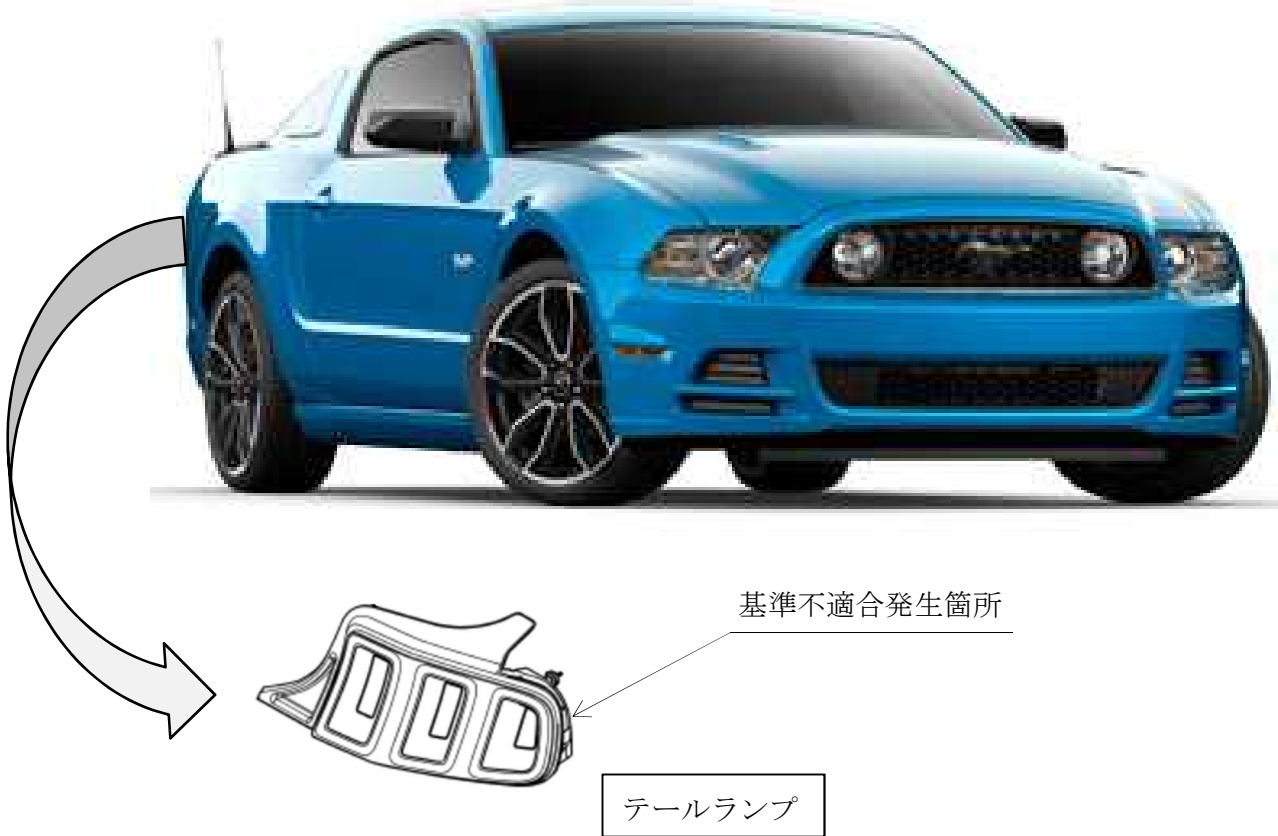
後面方向指示器において、電子回路開発評価が不適切なため、方向指示器や非常点滅表示灯を作動し続けると、電子回路の素子が発熱することがある。そのため、電子回路内の電圧が不安定になって方向指示器が一定の周期で点滅しなくなり、保安基準第41条に適合しなくなるおそれがある。

全車両、左右テールランプ一式を対策品と交換する。

識別：フロントドア右側のドア・チェッカー上側ボルト頭部に黄色いペイントを塗布する。
