## 改善箇所説明図

不具合箇所 制動装置 (クラッチマスターシリンダー)

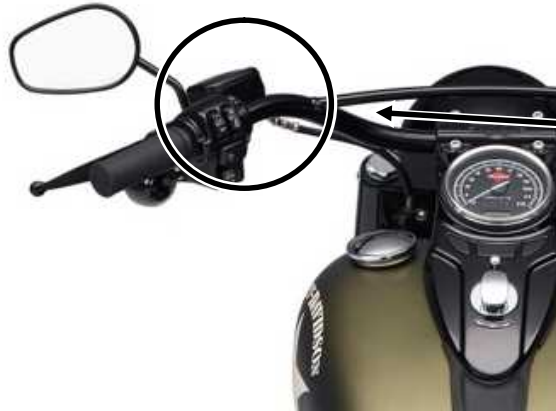
油圧式クラッチのマスターシリンダーにおいて、加工時の内部洗浄が不適切なため、製造時に使用する化学薬品が除去できておらず、ブレーキフルードと化学薬品の混合液がマスターシリンダー内部のアルミ地と化学反応を起こし、ガスの泡が発生するものがある。そのため、発生したガスがマスターシリンダー内部に溜まった状態でクラッチ操作をすると、クラッチが切れない状態となるおそれがある。

点検後、必要であれば内部洗浄、もしくはマスターシリンダーを交換

全車両、クラッチシステムを点検後、必要であれば指定の洗浄液で洗浄し、新品のマスターピストンを使って組み立てる。また、マスターシリンダー内部に腐食が見られる場合はマスターシリンダーを正しく洗浄された部品と交換する。
