改善箇所説明図

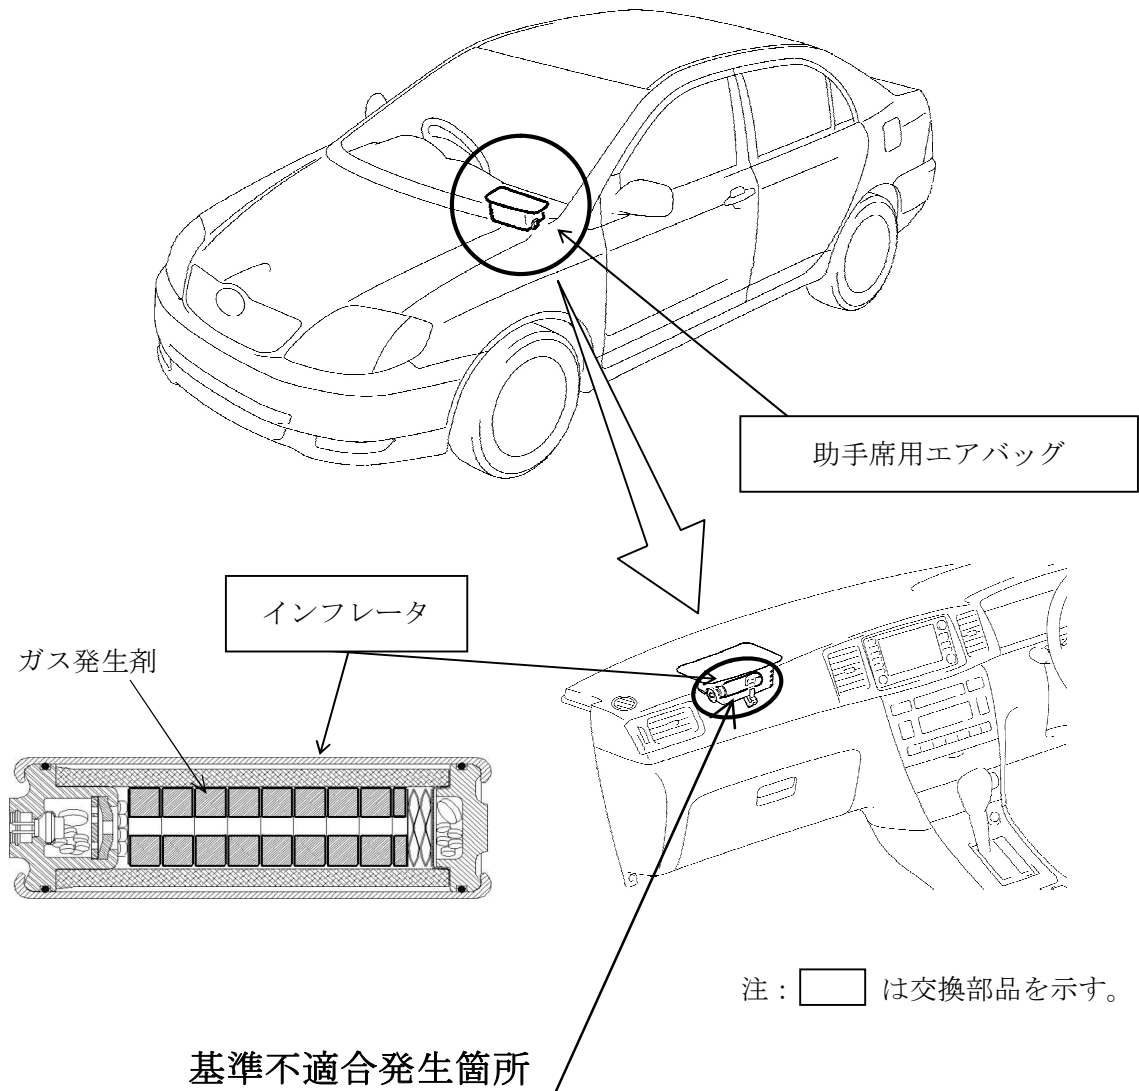
助手席用エアバッグのインフレーター（膨張装置）において、ガス発生剤の吸湿防止が不適切なため、温度および湿度変化の繰り返しによりガス発生剤が劣化することがある。このため、エアバッグ展開時にインフレーター容器が破損するおそれがある。

全車両、予防的措置としてエアバッグインフレーターまたはエアバッグアセンブリを改良品と交換する。なお、交換用部品が不足した場合には、助手席エアバッグの機能を停止するとともに、助手席サンバイザ部に当該エアバッグが作動しない旨の警告を表示する。
