改善箇所説明図

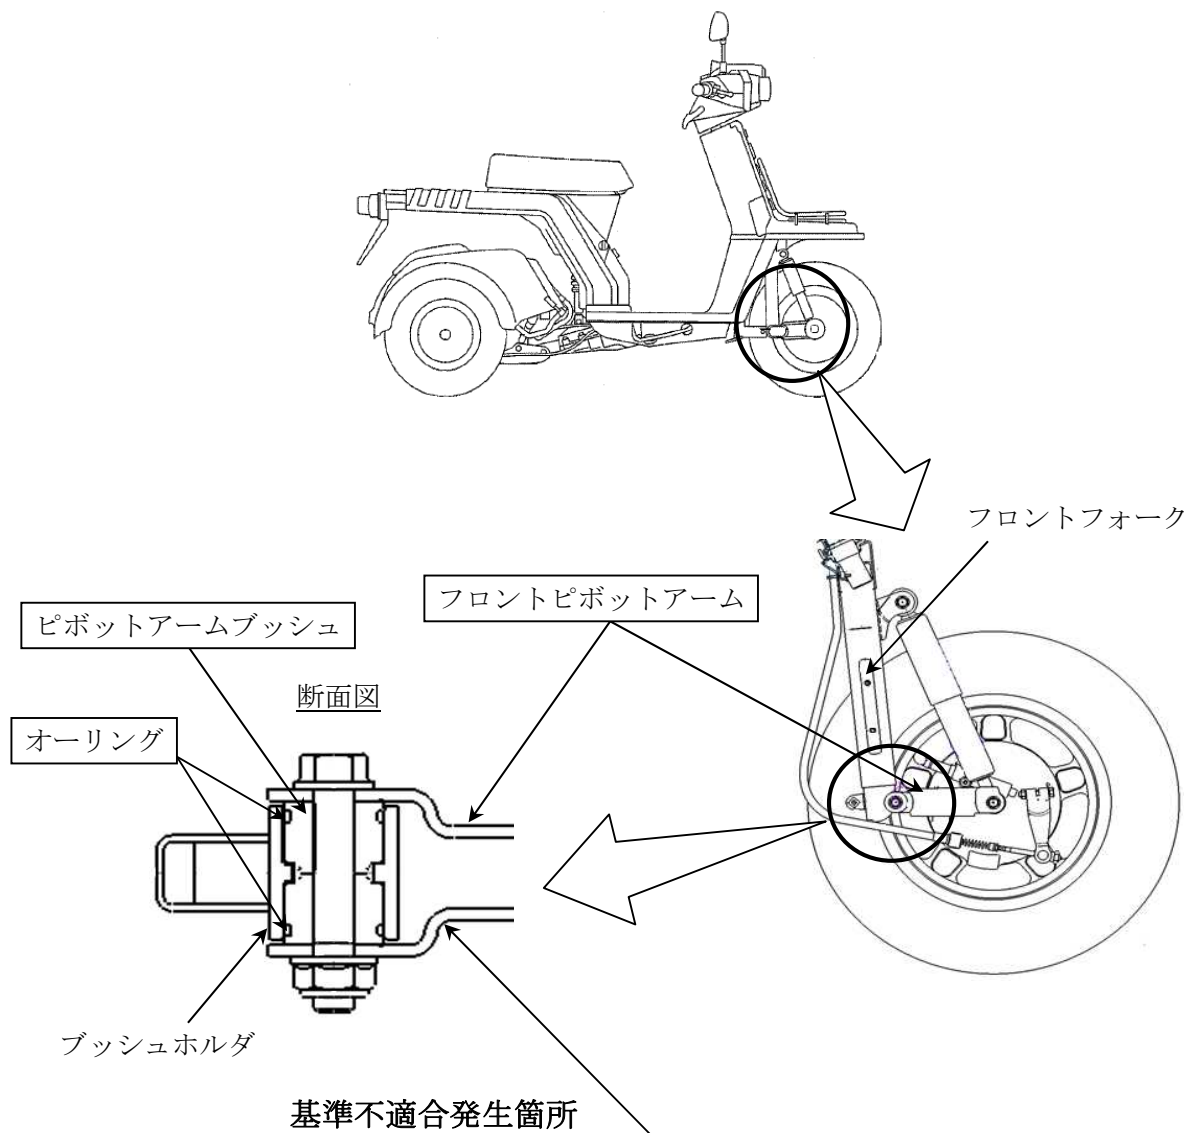
フロントフォークにおいて、ピボットアームブッシュの表面処理が不適切なため、ブッシュホルダとブッシュ間のオーリングが早期に摩耗してグリースが流出すると、フロントピボットアームとブッシュ側面の摺動抵抗が大きくなることもある。そのため、そのままの状態で使用を続けると、右側フロントピボットアームへ過大な応力が加わり折損し、最悪の場合、前輪ブレーキ操作時にフロントブレーキケーブルが引っ張られ、前輪がロックして転倒や走行不能となるおそれがある。

全車両、ピボットアームブッシュを対策品に交換するとともに、フロントピボットアーム及びオーリングを新品に交換する。なお、改善措置用部品の供給に時間を要することから、当面の暫定措置として、全車両、フロントピボットアームを点検し、作動不良が確認されたものについては、フロントピボットアームを新品に交換し、ピボットアームブッシュにグリースを塗布する。それ以外については、ピボットアームブッシュにグリースを塗布する。
