改善箇所説明図

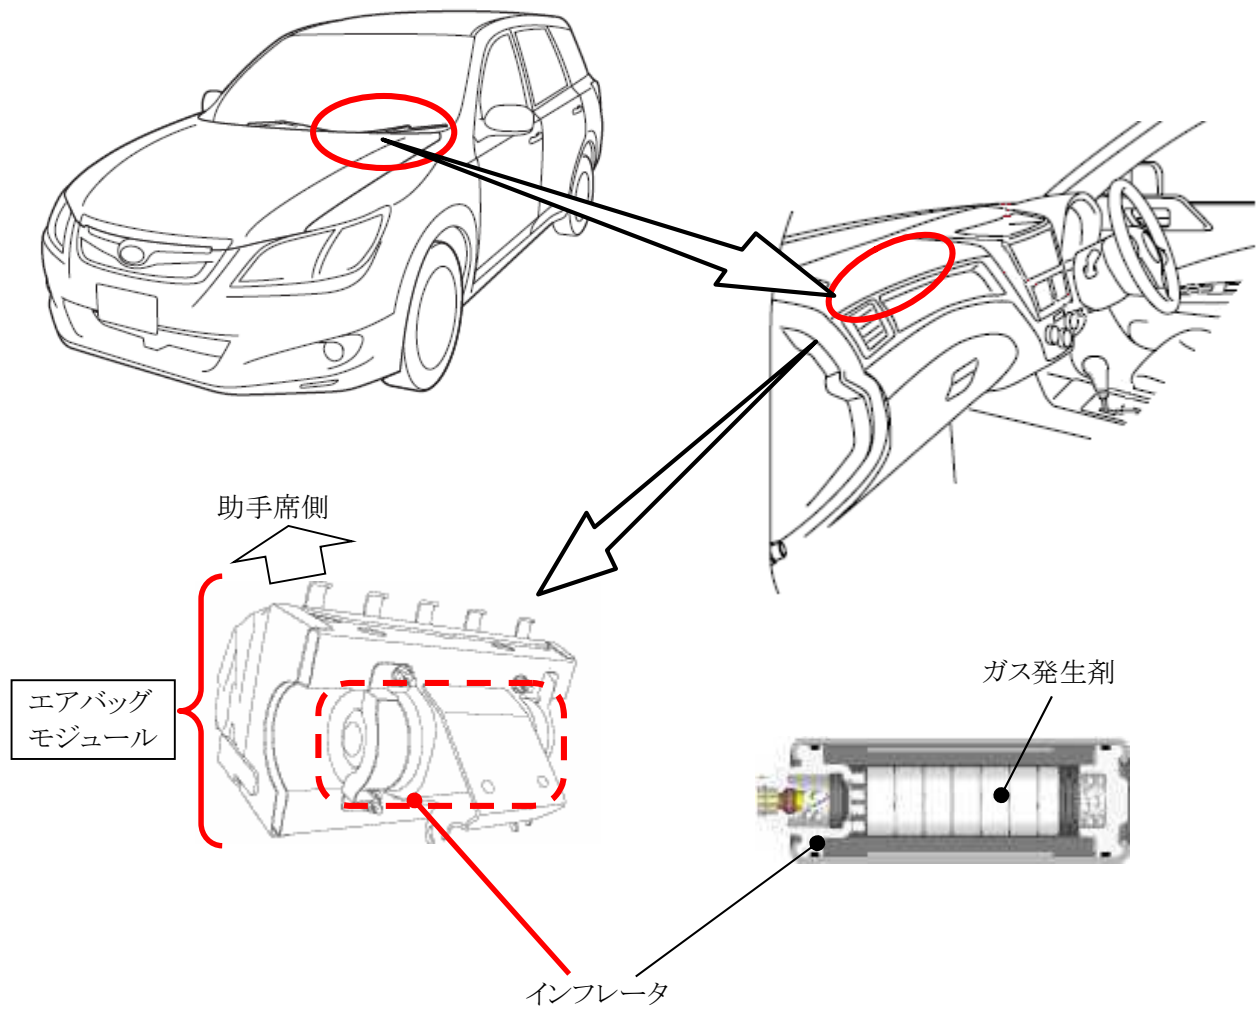
基準不適合発生箇所

助手席用エアバッグのインフレーター(膨張装置)において、ガス発生剤の吸湿防止が不適切なため、温度および湿度変化の繰り返しによりガス発生剤が劣化することがある。このため、エアバッグ展開時にインフレーター容器が破損するおそれがある。

全車両、助手席用エアバッグモジュールを対策品に交換する。

なお、部品が供給できない場合には、暫定措置として、助手席用エアバッグの機能を停止し、助手席サンバイザー部に当該エアバッグが作動しない旨の警告を表示する。

エンジンルーム内の左ストラット取付け部の前方に黄色ペイントを3箇所塗布する。
