改善箇所説明図

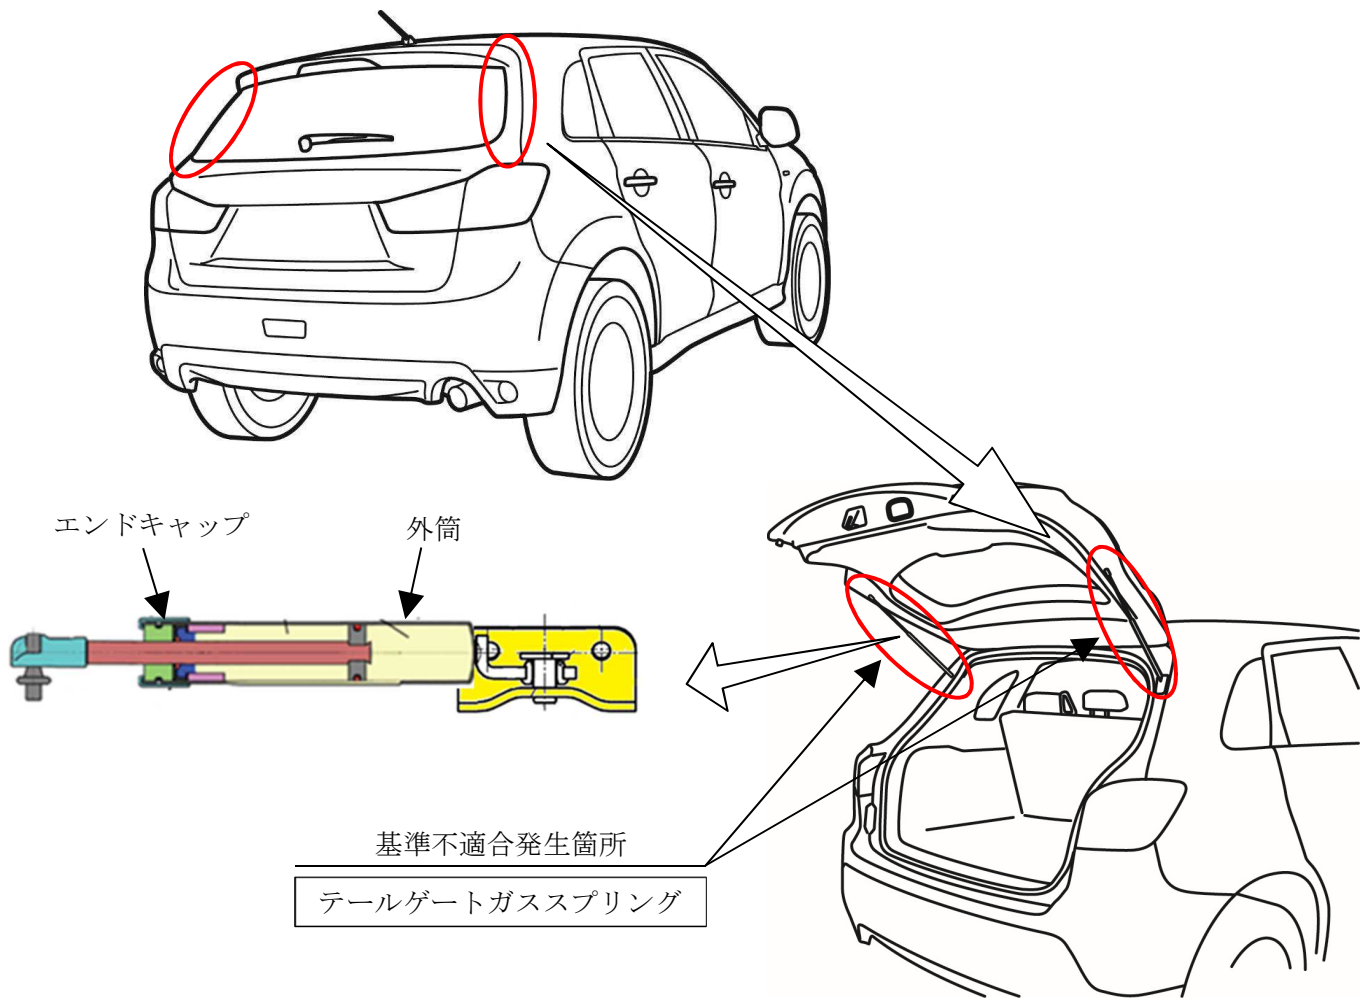
テールゲートのガス封入式スプリングにおいて、外筒のエンドキャップ部の塗装が不適切なため、外筒が錆びるものがある。そのため、そのままの状態で使用を続けると、錆が進行し、外筒が膨らみエンドキャップが割れ、最悪の場合、テールゲートを開く際に外筒が破裂し、周囲の人が負傷するおそれがある。

全車両、当該ガススプリングを対策品と交換する。

識別：テールゲートラッチの取付けボルト（助手席側）頭部に、白または黄色ペイントを塗布する。
