## 改善箇所説明図

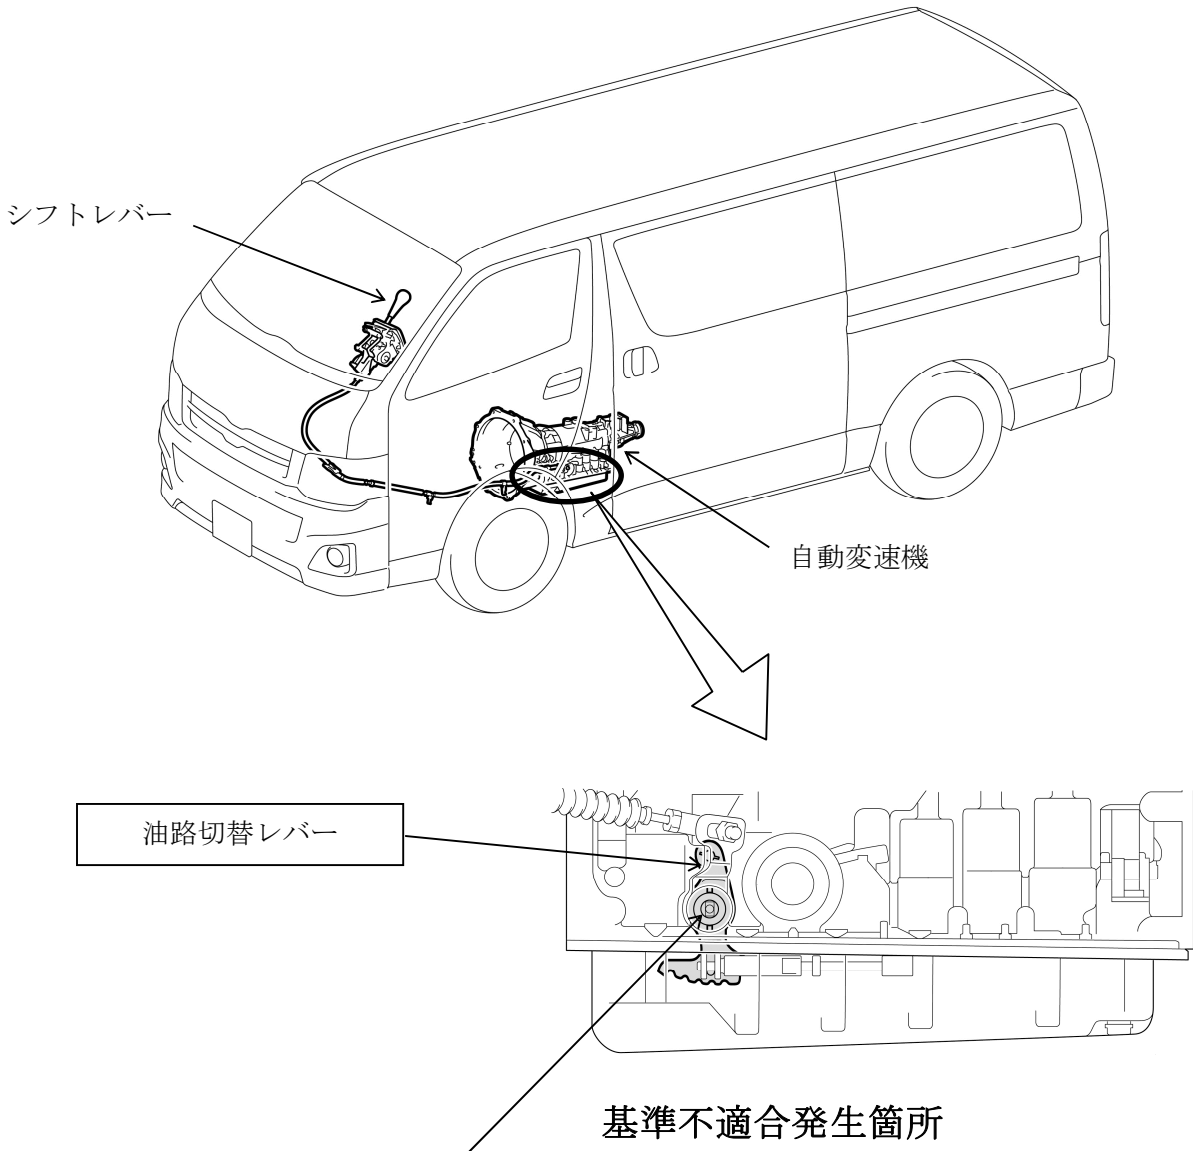
注：  は交換部品を示す。

自動変速機において、シフトレバーに連結している油路切替レバー支点部の強度が不足しているため、想定外の素早いシフト操作を繰り返すと支点部が摩耗してガタが生じることがある。そのため、シフト位置に応じた油路の切替えができなくなり、走行不能になったり、Pレンジ以外で前進や後退するおそれがある。

全車両、自動変速機の油路切替レバーを対策品に交換する。

識別：改善済車両には車台番号打刻のハイフン後の1桁目下側に黄色ペイントを塗布する。
