改善箇所説明図

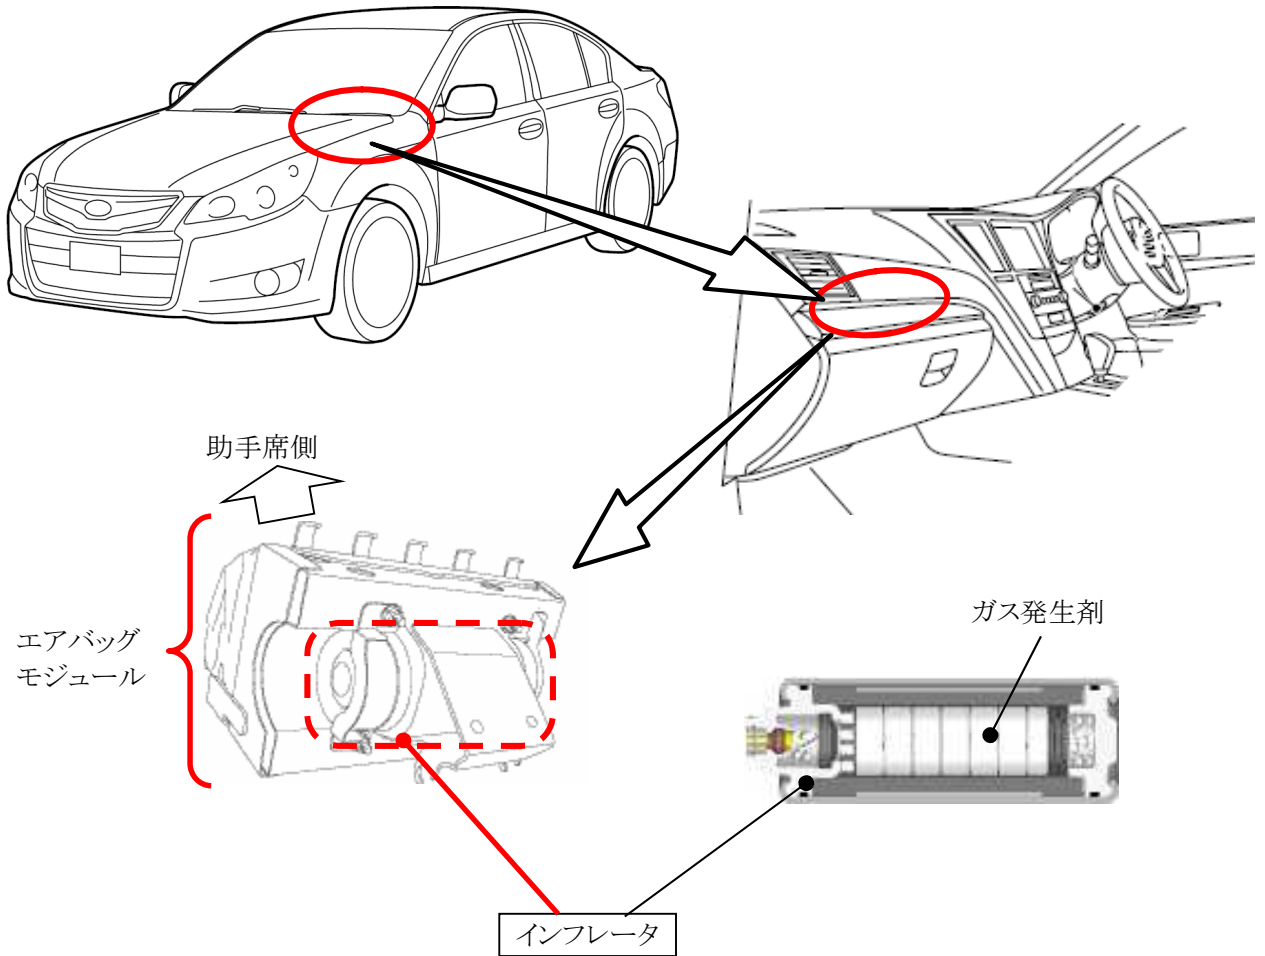
基準不適合発生箇所

助手席用エアバッグのインフレーター(膨張装置)において、ガス発生剤の吸湿防止が不適切なため、温度および湿度変化の繰り返しによりガス発生剤が劣化することがある。このため、エアバッグ展開時にインフレーター容器が破損するおそれがある。

全車両、助手席用エアバッグインフレーターを対策品に交換する。

なお、部品が供給できない場合には、暫定措置として、助手席用エアバッグの機能を停止し、助手席サンバイザ部に当該エアバッグが作動しない旨の警告を表示する。

エンジンルーム内の左ストラット取付け部の前方に黄色ペイントを3箇所塗布する。
