改善箇所説明図

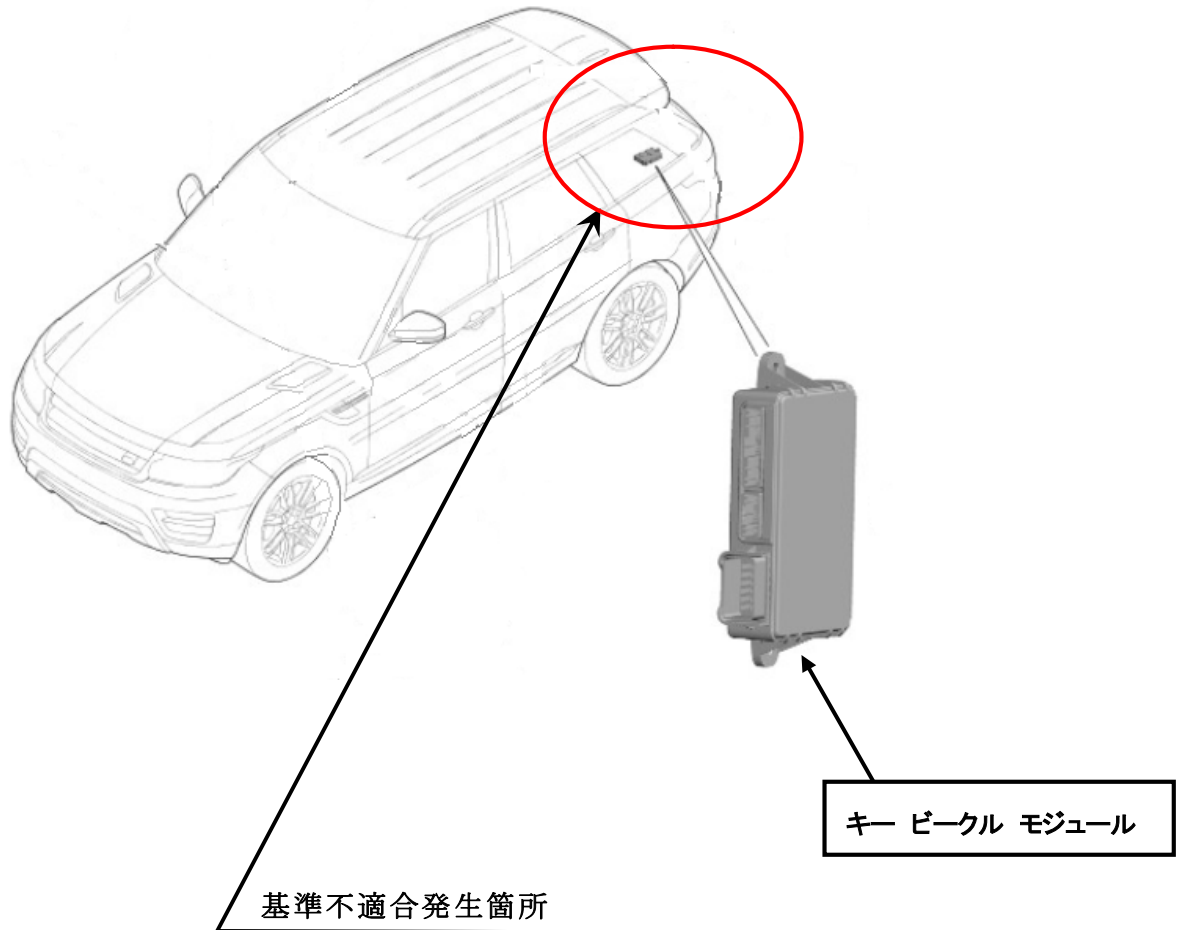
後席の乗降扉において、施錠・開錠を制御しているコントロールモジュールのプログラムが不適切なため、リモコンで自動的にドアを開放しようとした際、ドアラッチ機構が錆びて作動抵抗が大きいと、当該コントロールモジュールからドアラッチ機構へ供給される電流が閾値を超えドアラッチを作動させるモータが停止することがある。そのため、ドアラッチが施錠以外の状態で固定され、ドアを閉めても確実にロックされず、最悪の場合、走行中に扉が開くおそれがある。

全車両、コントロールモジュールのプログラムを書き替える。なお、ハードウェアの古いものに関しては、コントロールモジュールを新品と交換する。
